RELATÓRIO DE INSPEÇÃO DE SEGURANÇA PERIÓDICA

DOC Nº RIS202602CALTR83

TAG: CAL TR 83

EQUIPAMENTO: GERADOR DE VAPOR (CALDEIRA TRIUNFO)

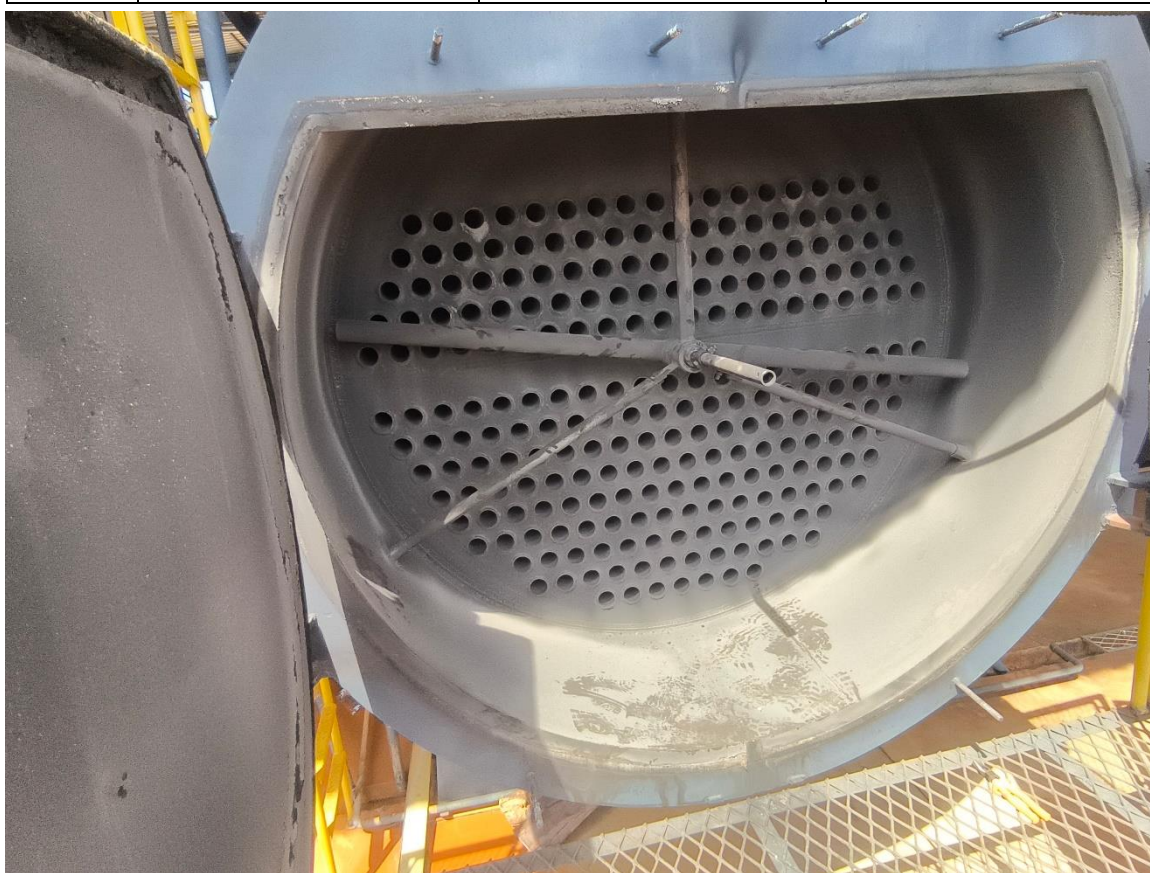
ESPELHO TRASEIRO

Ponto	Espessura Nominal (mm)	Espessura mínima (mm)	Espessura Medida (mm)
P 01	15,90 mm \ 5/8"	12,500 mm	15,92 mm
P 02	15,90 mm \ 5/8"	12,500 mm	15,90 mm
P 03	15,90 mm \ 5/8"	12,500 mm	15,93 mm
P 04	15,90 mm \ 5/8"	12,500 mm	15,90 mm
P 05	15,90 mm \ 5/8"	12,500 mm	15,90 mm
P 06	15,90 mm \ 5/8"	12,500 mm	15,91 mm
P 07	15,90 mm \ 5/8"	12,500 mm	15,93 mm
P 08	15,90 mm \ 5/8"	12,500 mm	15,93 mm
P 09	15,90 mm \ 5/8"	12,500 mm	15,90 mm
P 10	15,90 mm \ 5/8"	12,500 mm	15,93 mm

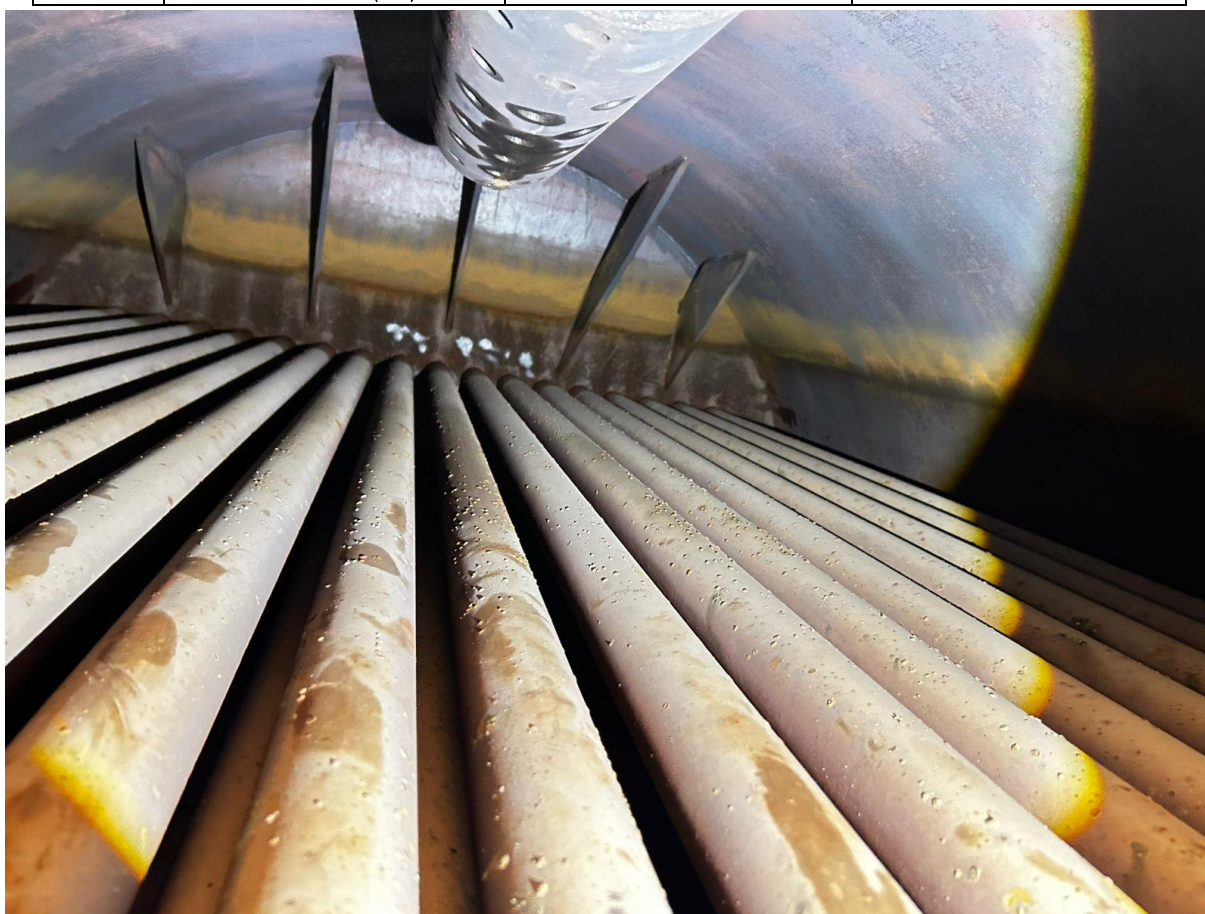
COSTADO

Ponto	Espessura Nominal (mm)	Espessura mínima (mm)	Espessura Medida (mm)
P 01	15,90 mm \ 5/8"	12,500 mm	15,95 mm
P 02	15,90 mm \ 5/8"	12,500 mm	15,91 mm
P 03	15,90 mm \ 5/8"	12,500 mm	15,90 mm
P 04	15,90 mm \ 5/8"	12,500 mm	15,90 mm
P 05	15,90 mm \ 5/8"	12,500 mm	15,90 mm
P 06	15,90 mm \ 5/8"	12,500 mm	15,92 mm
P 07	15,90 mm \ 5/8"	12,500 mm	15,92 mm
P 08	15,90 mm \ 5/8"	12,500 mm	15,90 mm
P 09	15,90 mm \ 5/8"	12,500 mm	15,92 mm
P 10	15,90 mm \ 5/8"	12,500 mm	15,90 mm

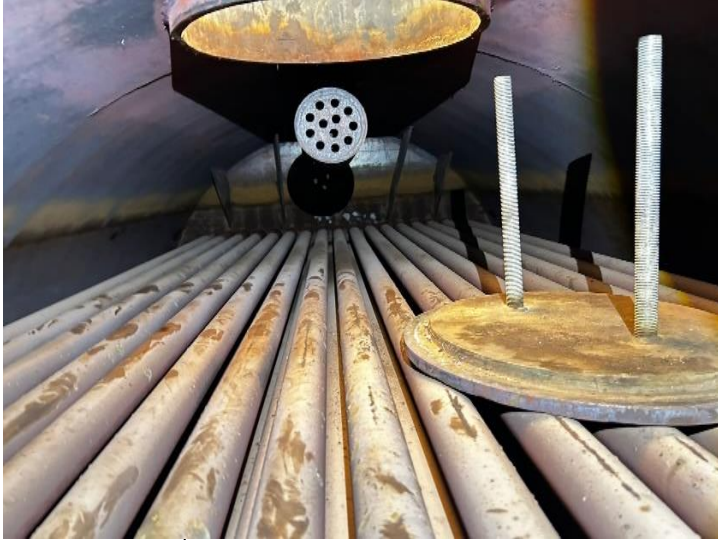
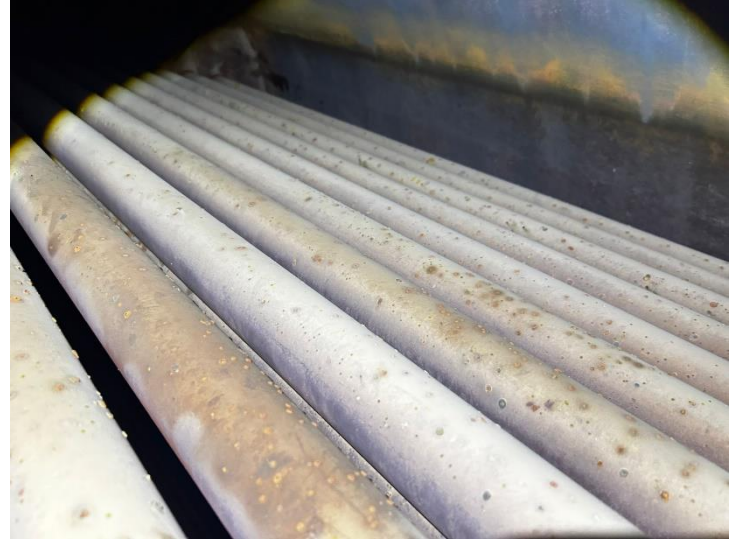
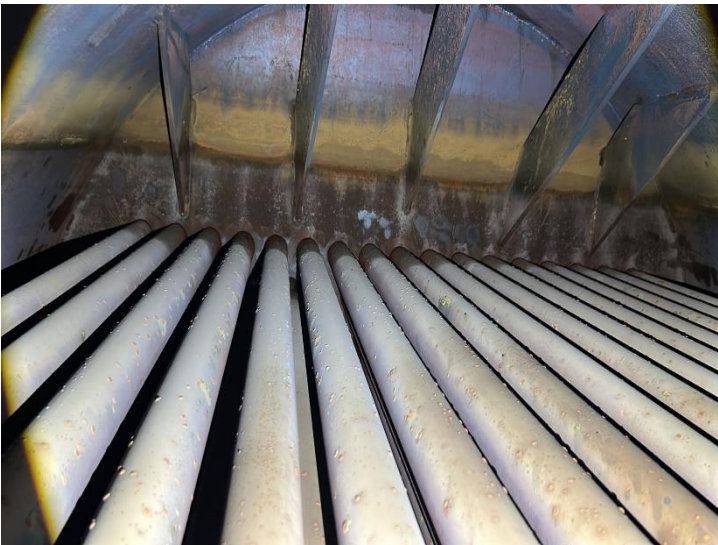
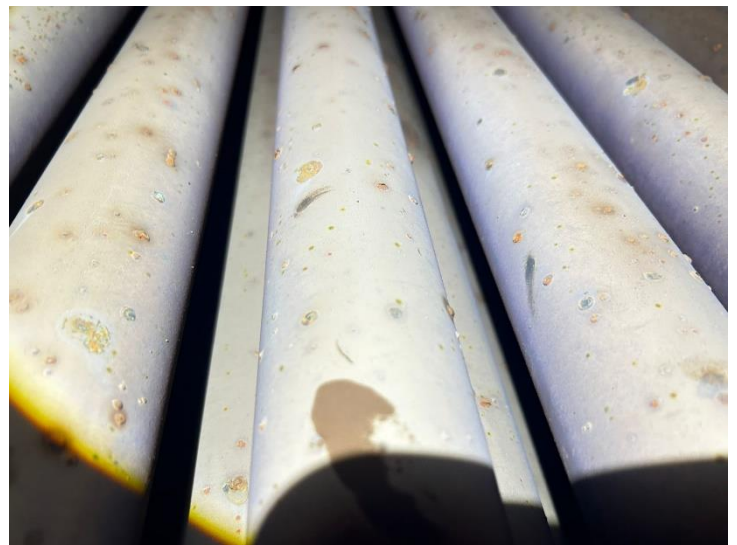
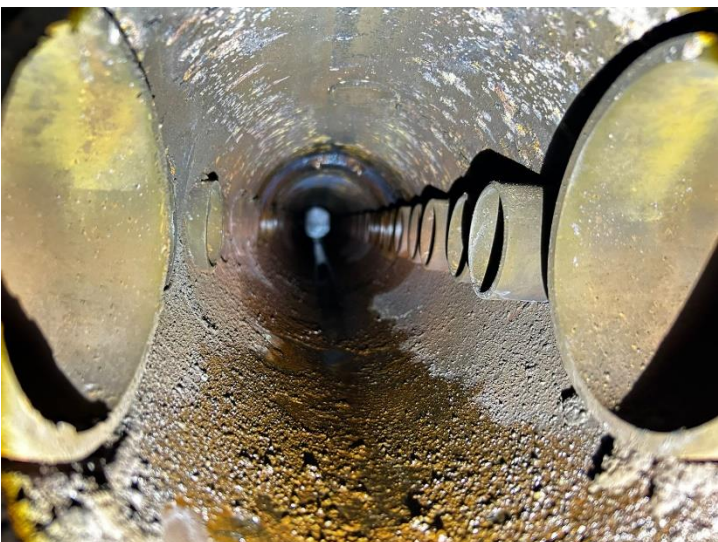
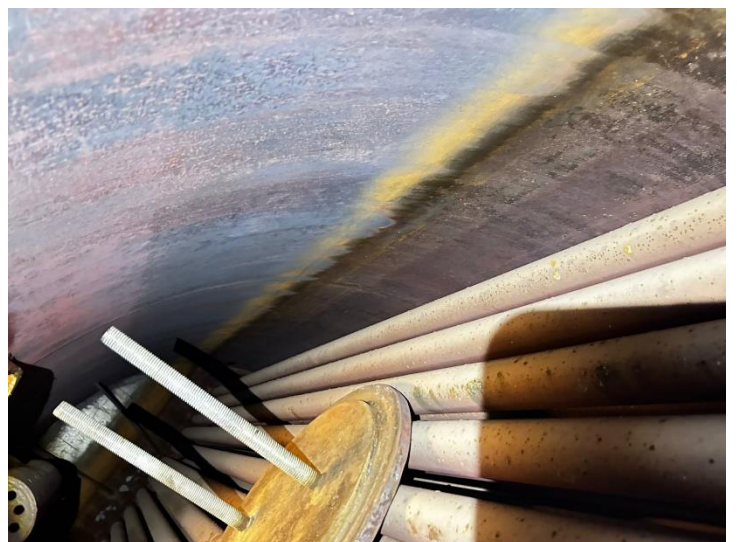
EXAME VISUAL INTERNO - BOROSCOPIA

Não foram encontradas anomalias que comprometem o funcionamento no interior da caldeira.

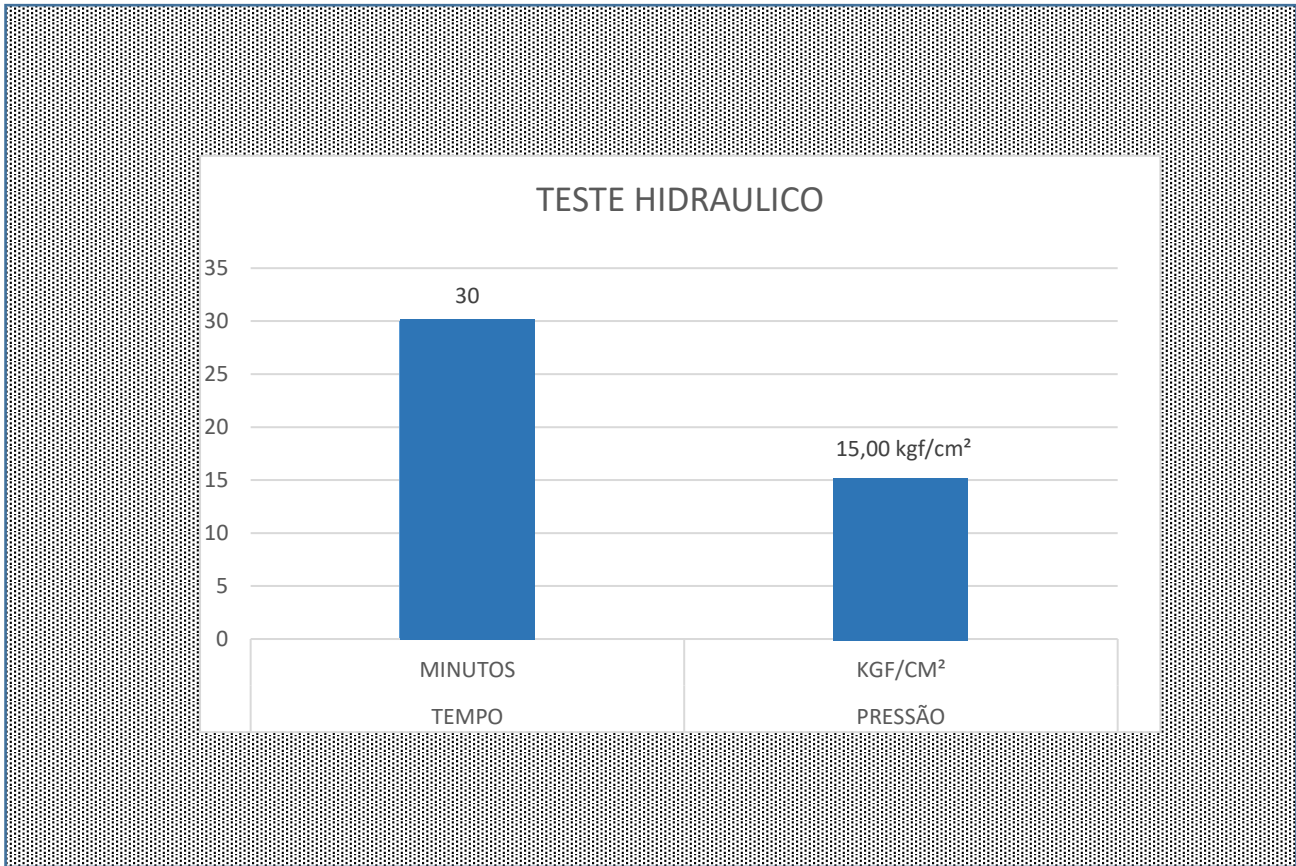
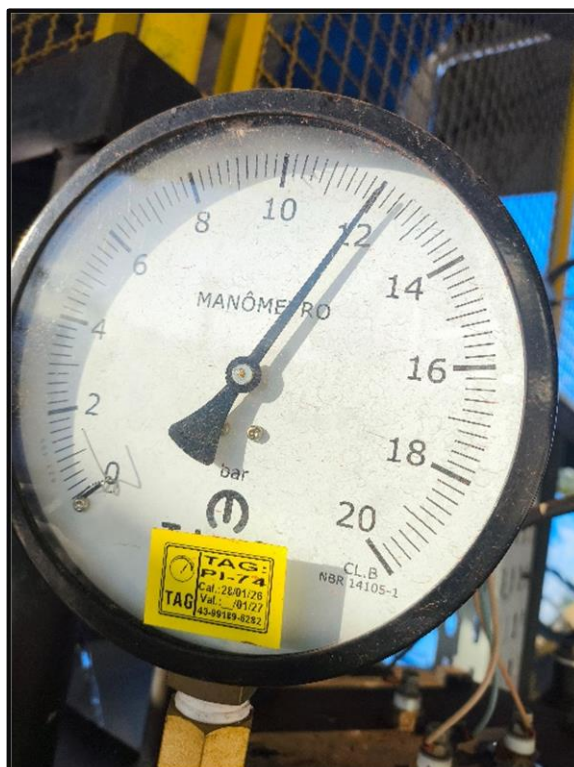
TESTE HIDROSTÁTICO

RESULTANTE DO TESTE: APROVADO
