RELATÓRIO DE INSPEÇÃO DE SEGURANÇA PERIÓDICA

DOC Nº RIS202507001

TAG: CAL-VP-001

EQUIPAMENTO: GERADOR DE VAPOR 001 (CALDEIRA ATA/ALBOORG)
SETOR: UTILIDADES
LOCAL: FRIGOLON FRIGORIFICO LTDA
UNIDADE: SANTA RITA DO PARDO – MS
DATA: JULHO - 2025

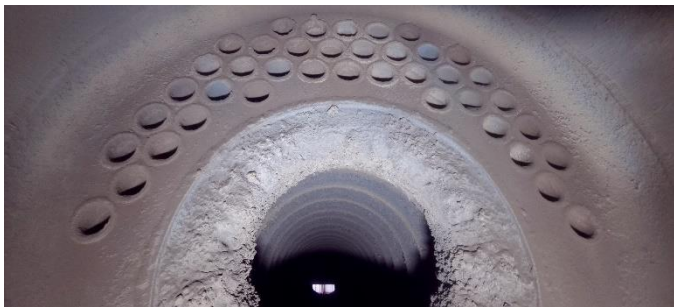
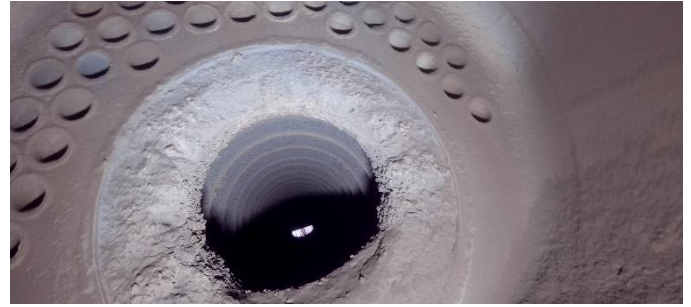
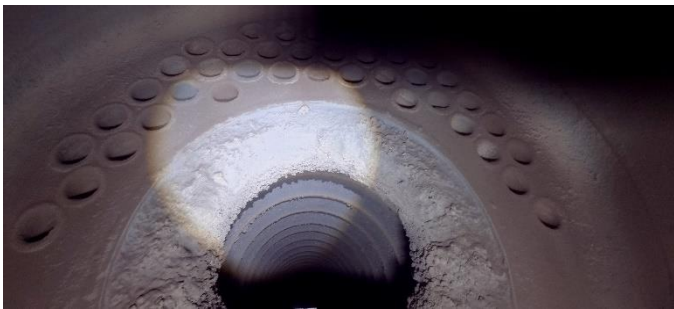
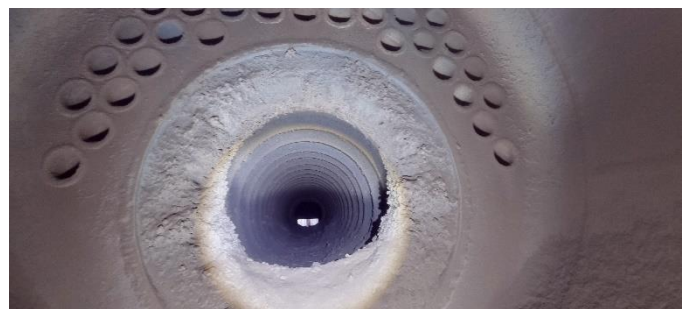
Ponto	Espessura Nominal (mm)	Espessura mínima (mm)	Espessura Medida (mm)
P 01	19,05 mm \ 3/4"	13,54 mm	19,00 mm
P 02	19,05 mm \ 3/4"	13,54 mm	18,00 mm
P 03	19,05 mm \ 3/4"	13,54 mm	19,45 mm
P 04	19,05 mm \ 3/4"	13,54 mm	19,00 mm
P 05	19,05 mm \ 3/4"	13,54 mm	19,00 mm
P 06	19,05 mm \ 3/4"	13,54 mm	18,95 mm
P 07	19,05 mm \ 3/4"	13,54 mm	19,00 mm
P 08	19,05 mm \ 3/4"	13,54 mm	19,02 mm
P 09	19,05 mm \ 3/4"	13,54 mm	19,00 mm
P 10	19,05 mm \ 3/4"	13,54 mm	18,92 mm

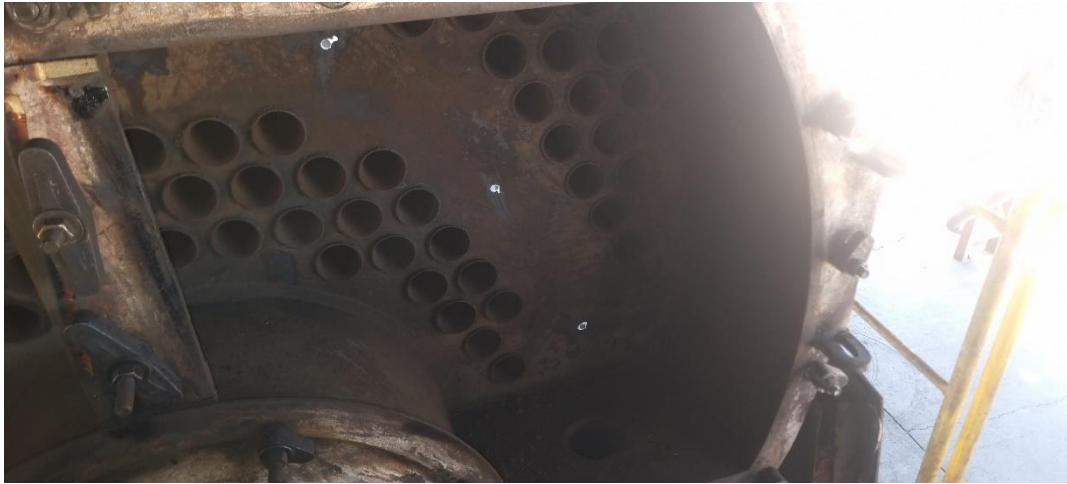
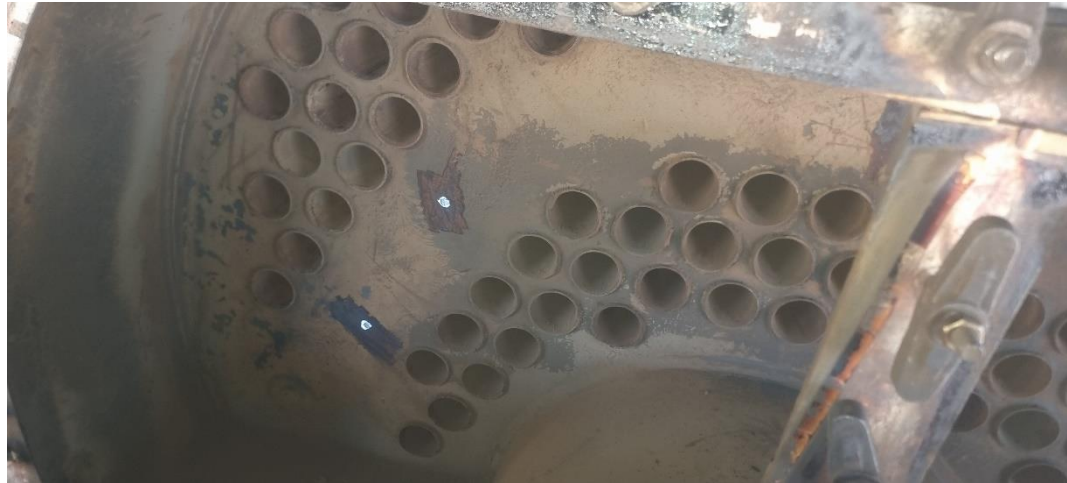
Ponto	Espessura Nominal (mm)	Espessura mínima (mm)	Espessura Medida (mm)
P 01	19,05 mm \ 3/4"	13,54 mm	19,00 mm
P 02	19,05 mm \ 3/4"	13,54 mm	19,00 mm
P 03	19,05 mm \ 3/4"	13,54 mm	18,96 mm
P 04	19,05 mm \ 3/4"	13,54 mm	19,08 mm
P 05	19,05 mm \ 3/4"	13,54 mm	19,00 mm
P 06	19,05 mm \ 3/4"	13,54 mm	18,00 mm
P 07	19,05 mm \ 3/4"	13,54 mm	19,00 mm
P 08	19,05 mm \ 3/4"	13,54 mm	19,05 mm
P 09	19,05 mm \ 3/4"	13,54 mm	19,00 mm
P 10	19,05 mm \ 3/4"	13,54 mm	18,85 mm

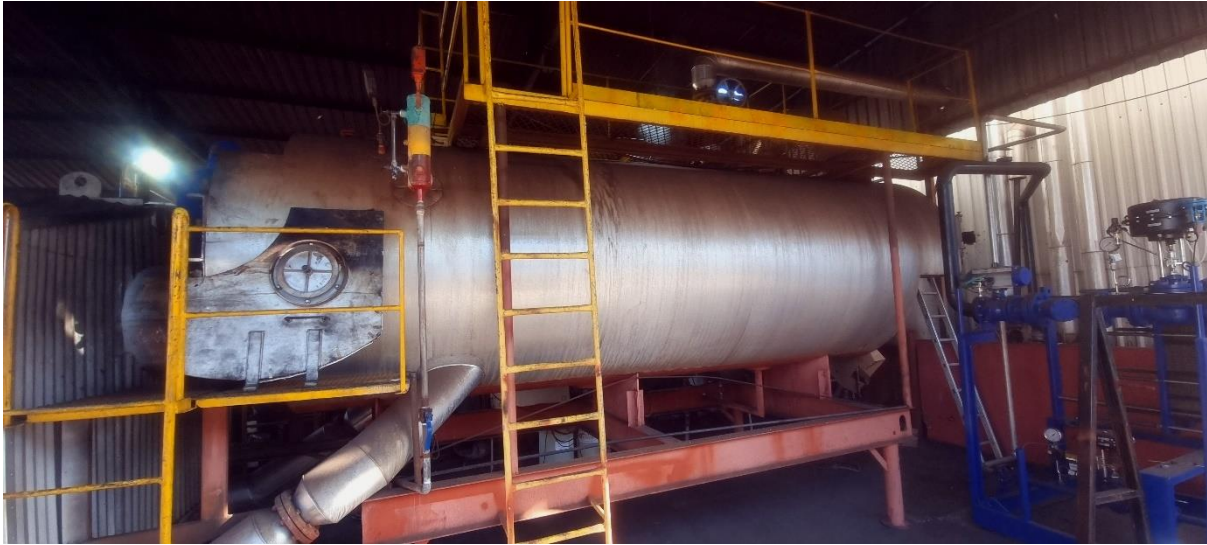
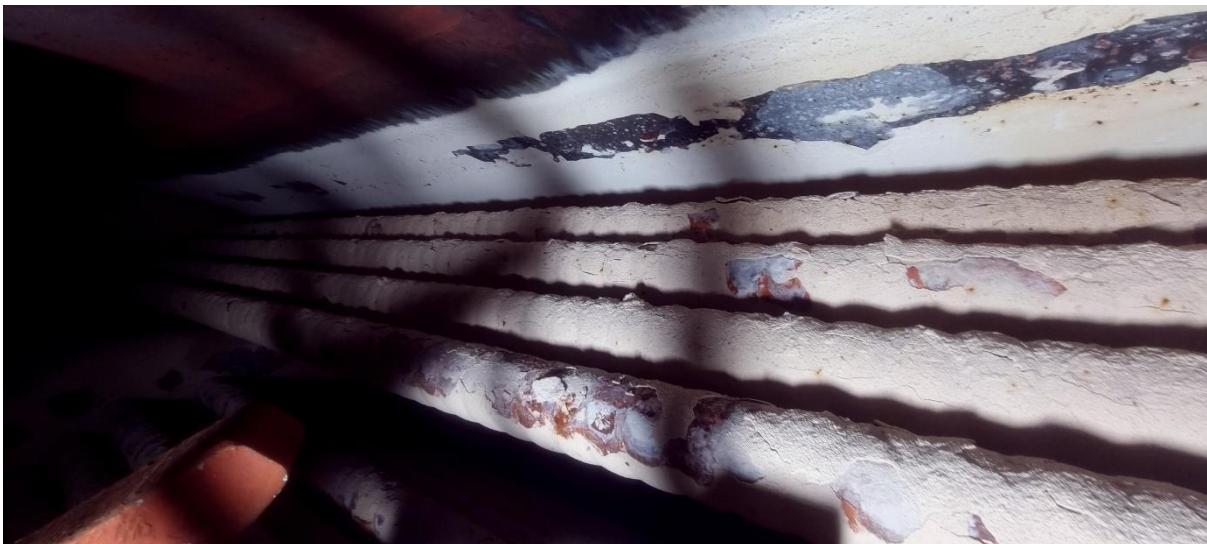
Ponto	Espessura Nominal (mm)	Espessura mínima (mm)	Espessura Medida (mm)
P 01	19,05 mm \ 3/4"	13,54 mm	19,00 mm
P 02	19,05 mm \ 3/4"	13,54 mm	19,02 mm
P 03	19,05 mm \ 3/4"	13,54 mm	19,05 mm
P 04	19,05 mm \ 3/4"	13,54 mm	19,00 mm
P 05	19,05 mm \ 3/4"	13,54 mm	19,00 mm
P 06	19,05 mm \ 3/4"	13,54 mm	19,00 mm
P 07	19,05 mm \ 3/4"	13,54 mm	19,55 mm
P 08	19,05 mm \ 3/4"	13,54 mm	18,44 mm
P 09	19,05 mm \ 3/4"	13,54 mm	18,56 mm
P 10	19,05 mm \ 3/4"	13,54 mm	19,00 mm

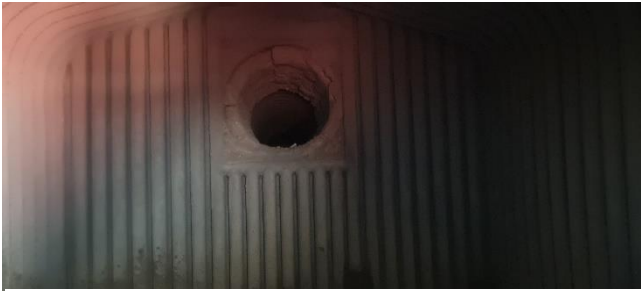
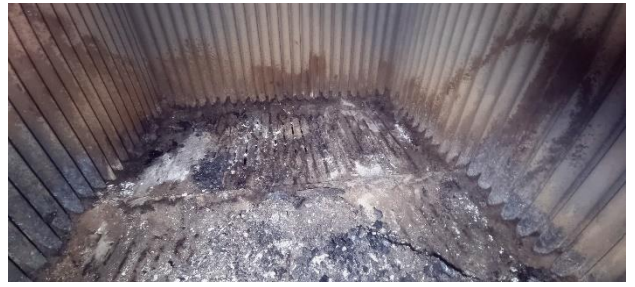
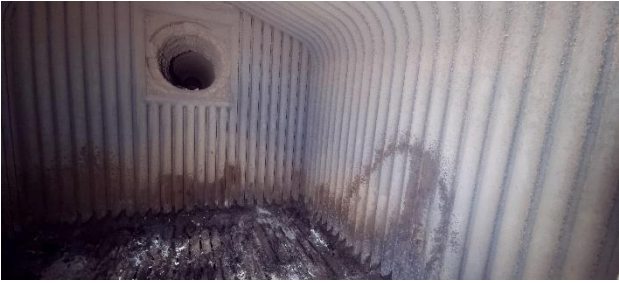
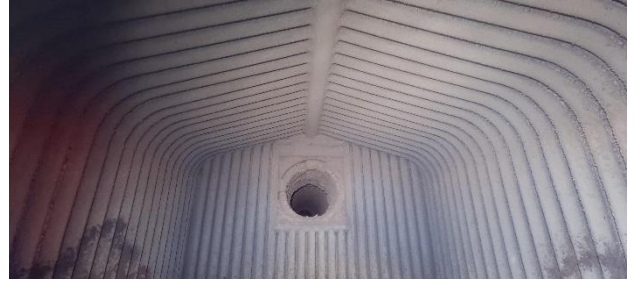
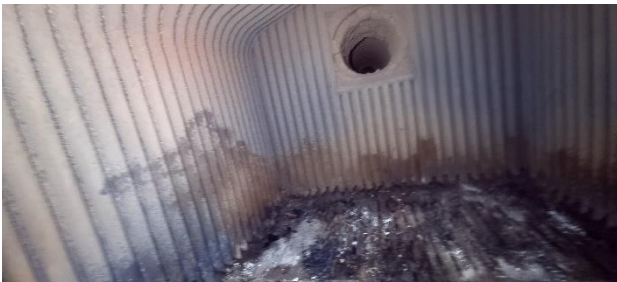
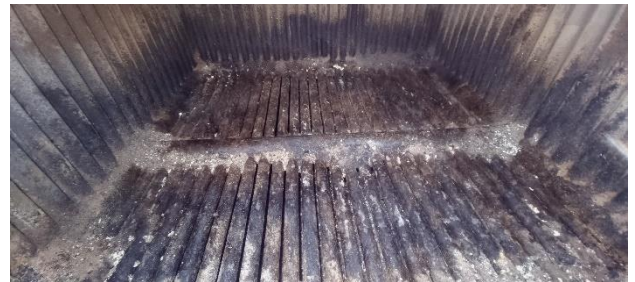
Ponto	Espessura Nominal (mm)	Espessura mínima (mm)	Espessura Medida (mm)
P 01	3,35 mm	2,51 mm	3,30 mm
P 02	3,35 mm	2,51 mm	3,30 mm
P 03	3,35 mm	2,51 mm	3,31 mm
P 04	3,35 mm	2,51 mm	3,39 mm
P 05	3,35 mm	2,51 mm	3,31 mm
P 06	3,35 mm	2,51 mm	3,21 mm
P 07	3,35 mm	2,51 mm	3,31 mm
P 08	3,35 mm	2,51 mm	3,31 mm
P 09	3,35 mm	2,51 mm	3,30 mm
P 10	3,35 mm	2,51 mm	3,31 mm
P 11	3,35 mm	2,51 mm	3,31 mm
P 12	3,35 mm	2,51 mm	3,31 mm
P 13	3,35 mm	2,51 mm	3,30 mm
P 14	3,35 mm	2,51 mm	3,31 mm
P 15	3,35 mm	2,51 mm	3,30 mm
P 16	3,35 mm	2,51 mm	3,31 mm
P 17	3,35 mm	2,51 mm	3,31 mm
P 18	3,35 mm	2,51 mm	3,31 mm
P 19	3,35 mm	2,51 mm	3,30 mm
P 20	3,35 mm	2,51 mm	3,31 mm
P 21	3,35 mm	2,51 mm	3,39 mm
P 22	3,35 mm	2,51 mm	3,31 mm
P 23	3,35 mm	2,51 mm	3,31 mm
P 24	3,35 mm	2,51 mm	3,37 mm
P 25	3,35 mm	2,51 mm	3,31 mm
P 26	3,35 mm	2,51 mm	3,29 mm
P 27	3,35 mm	2,51 mm	3,31 mm
P 28	3,35 mm	2,51 mm	3,31 mm
P 29	3,35 mm	2,51 mm	3,31 mm
P 30	3,35 mm	2,51 mm	3,31 mm

P 31	3,35 mm	2,51 mm	3,29 mm
P 32	3,35 mm	2,51 mm	3,31 mm
P 33	3,35 mm	2,51 mm	3,31 mm
P 34	3,35 mm	2,51 mm	3,37 mm
P 35	3,35 mm	2,51 mm	3,31 mm
P 36	3,35 mm	2,51 mm	3,37 mm
P 37	3,35 mm	2,51 mm	3,31 mm
P 38	3,35 mm	2,51 mm	3,30 mm
P 39	3,35 mm	2,51 mm	3,31 mm
P 40	3,35 mm	2,51 mm	3,30 mm
P 41	3,35 mm	2,51 mm	3,30 mm
P 42	3,35 mm	2,51 mm	3,31 mm
P 43	3,35 mm	2,51 mm	3,30 mm
P 44	3,35 mm	2,51 mm	3,37 mm
P 45	3,35 mm	2,51 mm	3,31 mm
P 46	3,35 mm	2,51 mm	3,31 mm
P 47	3,35 mm	2,51 mm	3,31 mm
P 48	3,35 mm	2,51 mm	3,32 mm
P 49	3,35 mm	2,51 mm	3,31 mm
P 50	3,35 mm	2,51 mm	3,30 mm
P 51	3,35 mm	2,51 mm	3,31 mm
P 52	3,35 mm	2,51 mm	3,28 mm
P 53	3,35 mm	2,51 mm	3,29 mm
P 54	3,35 mm	2,51 mm	3,39 mm
P 55	3,35 mm	2,51 mm	3,37 mm
P 56	3,35 mm	2,51 mm	3,30 mm
P 57	3,35 mm	2,51 mm	3,35 mm
P 58	3,35 mm	2,51 mm	3,34 mm
P 59	3,35 mm	2,51 mm	3,31 mm
P 60	3,35 mm	2,51 mm	3,30 mm

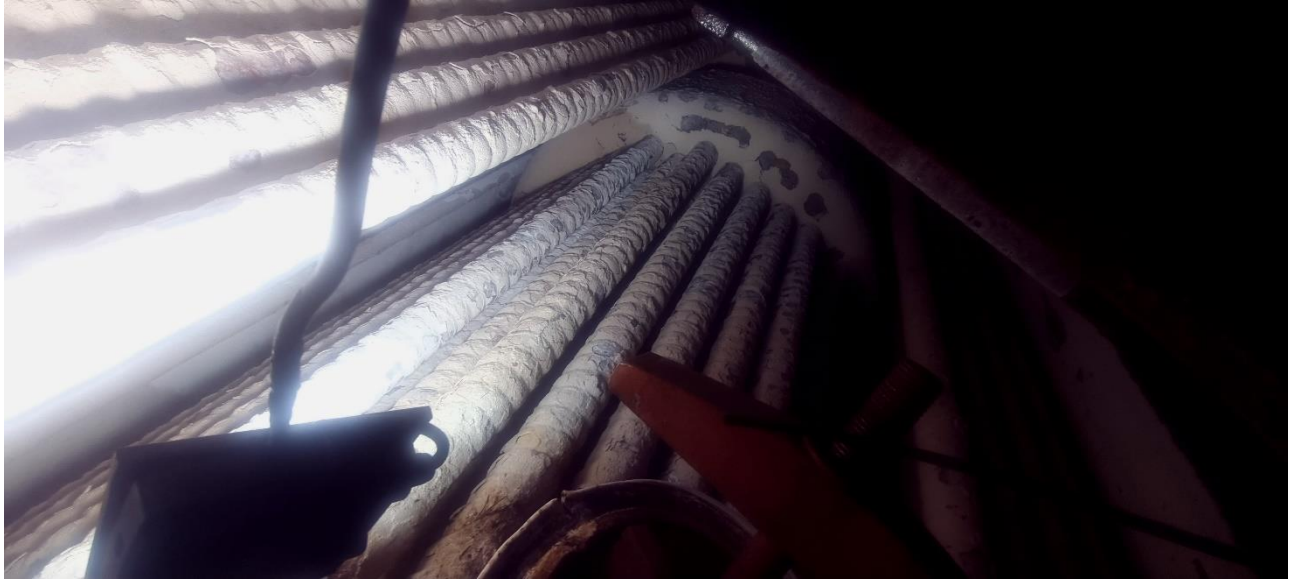
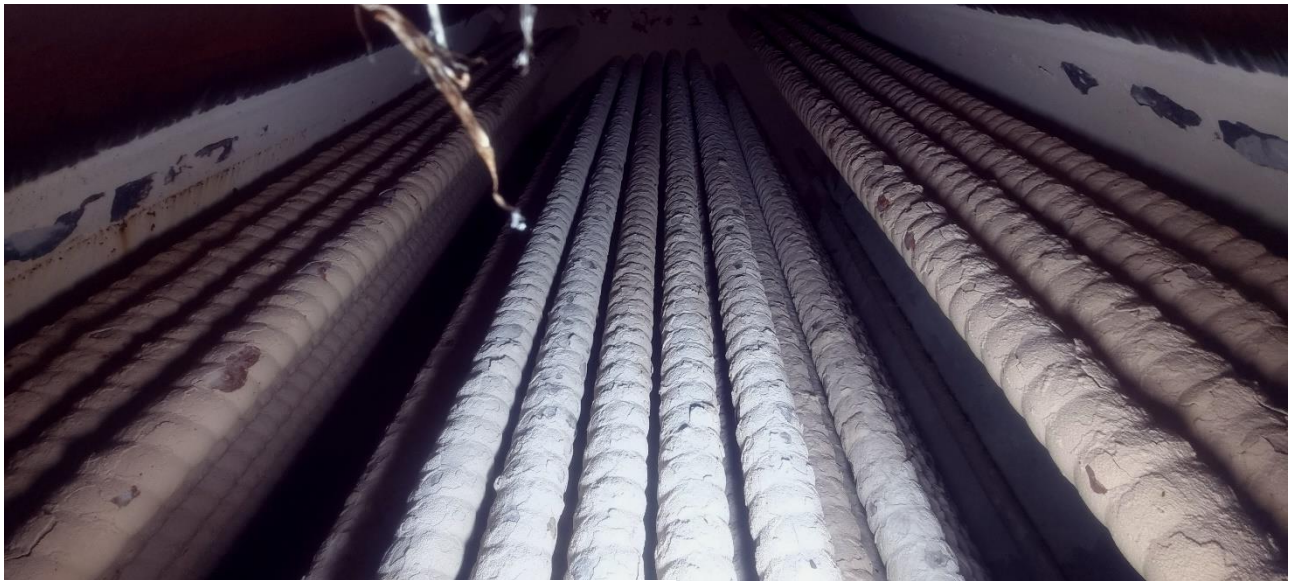
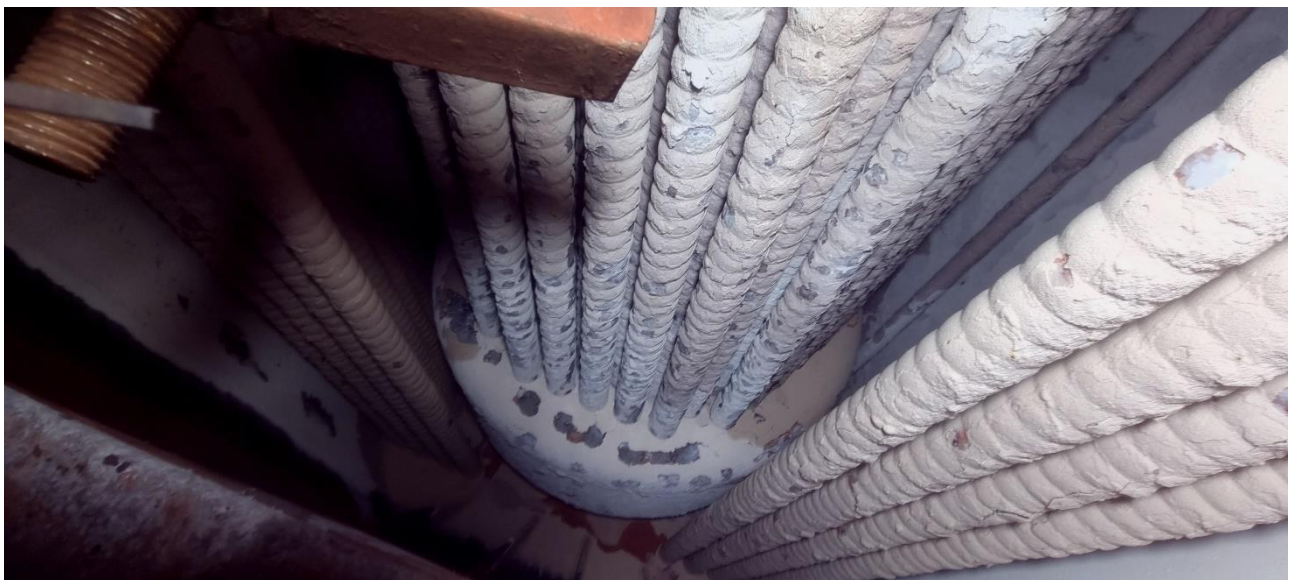
Não foram encontradas anomalias que comprometem o funcionamento no interior da caldeira.

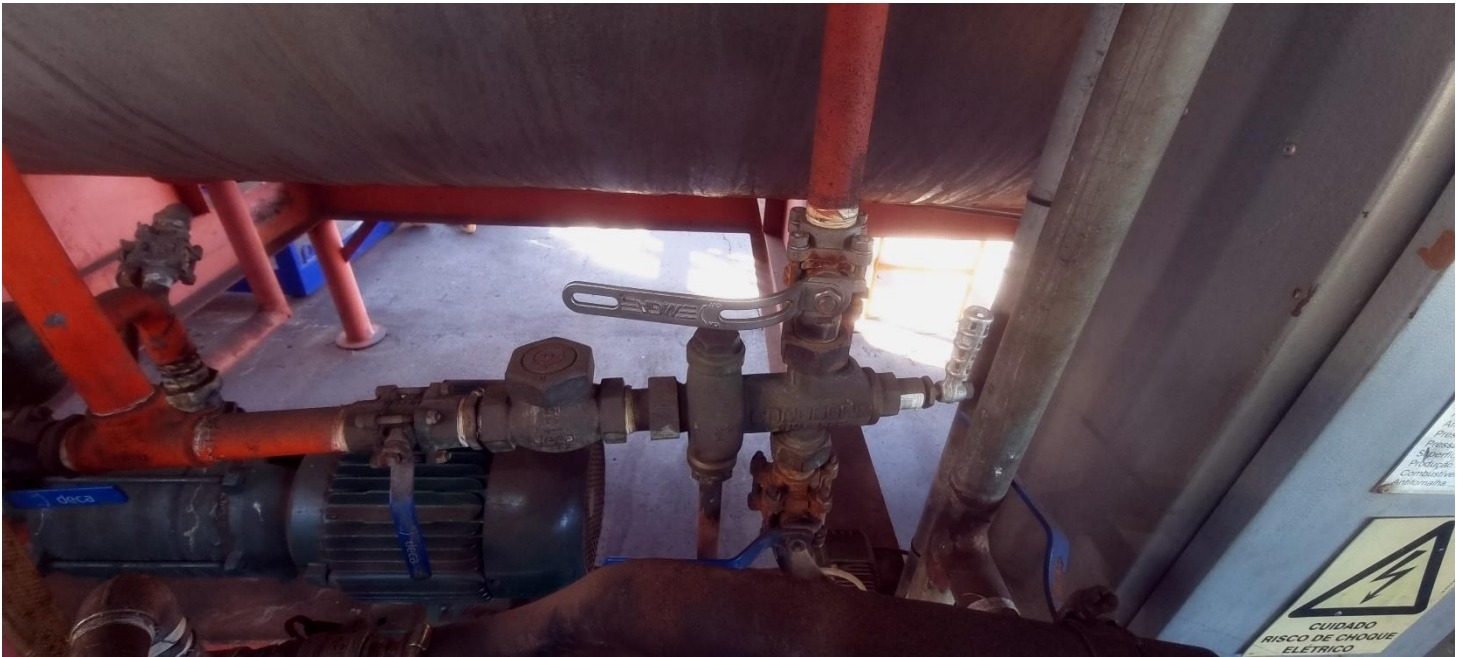
Figura 21 -INJETOR DE ÁGUA

Durante a avaliação foram identificadas incrustações minerais significativas nos tubos e no costado interno, decorrentes do aumento no acúmulo de material depositado ao longo do tempo. Constatou-se também funcionamento ineficiente do injetor manual de água, o que pode comprometer a reposição emergencial de nível e afetar a segurança operacional.

6 Revisão do Injetor Manual de Água
Efetuar **revisão completa** da válvula injetora manual de água e realizar testes periódicos de funcionamento, assegurando plena disponibilidade do recurso em situações de emergência.

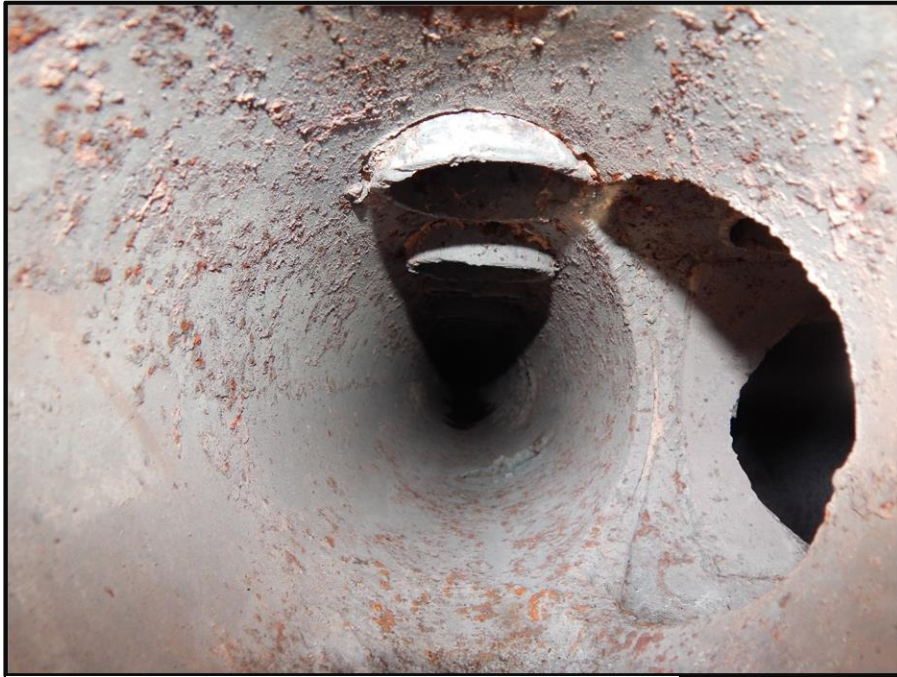
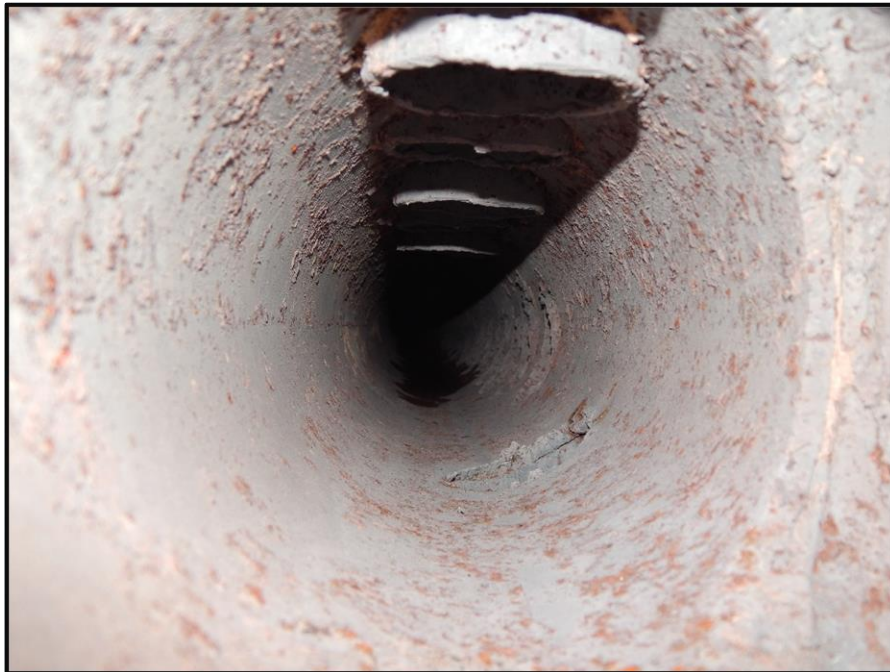
Observação: Recomenda-se especial atenção ao tratamento químico da água, visto que foi identificada **incrustação com espessura aproximada de 3,25 mm** nos tubos de transferência de calor, demandando correção para mitigar perdas térmicas e risco de superaquecimento localizado.

- Manter histórico atualizado dos **relatórios de análise química da água** da caldeira;
- Monitorar a evolução de depósitos minerais no interior do corpo e tubos;
- Ajustar o **tratamento químico** sempre que necessário, especialmente diante do aumento das incrustações observadas.

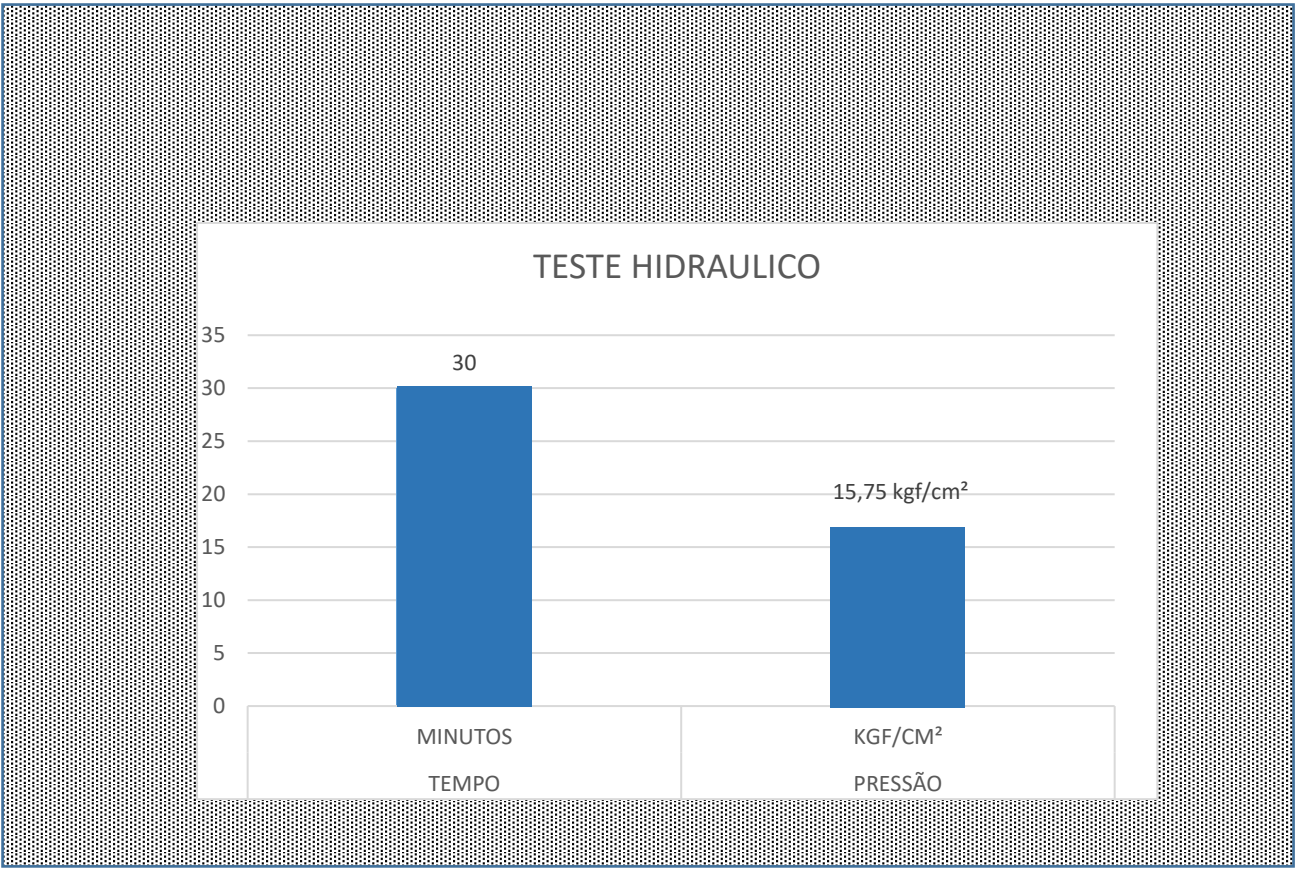
RESULTANTE DO TESTE: APROVADO
