# RELATÓRIO DE INSPEÇÃO DE SEGURANÇA EXTRAORDINÁRIA

DOC Nº RIS202510CAL01

TAG: CAL01

**EQUIPAMENTO:** GERADOR DE VAPOR (CALDEIRA AR 4N)

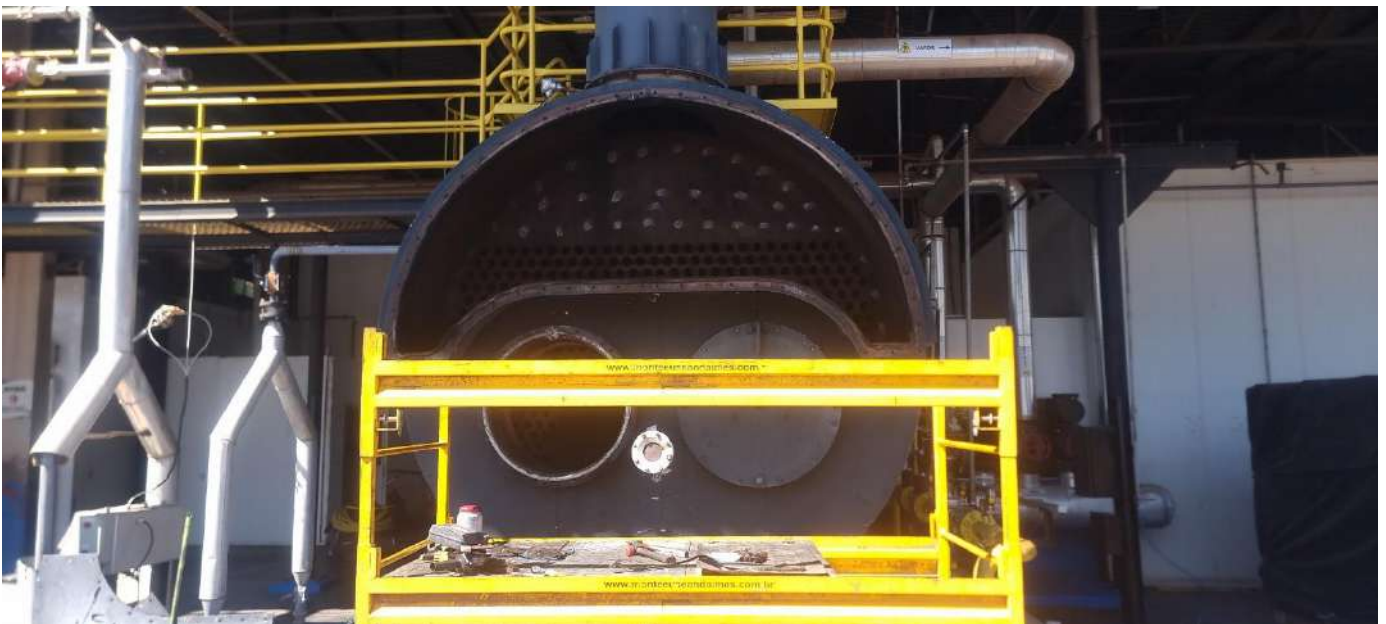
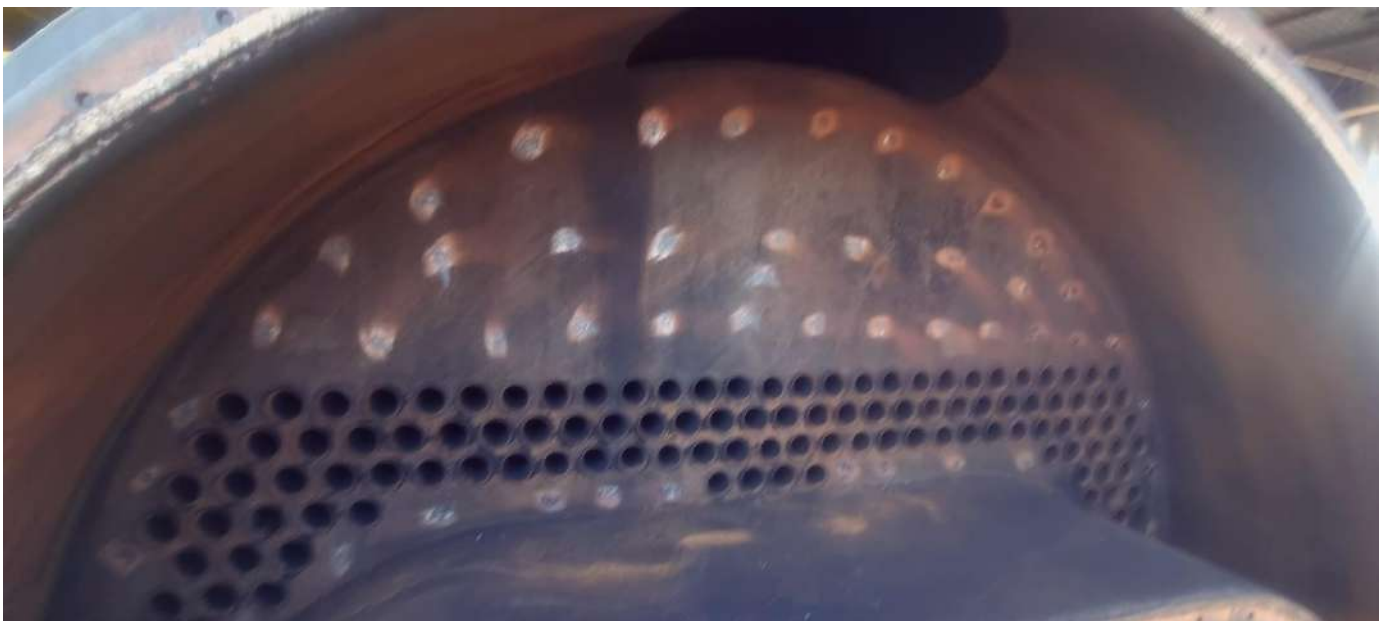
Ponto	Espessura Nominal (mm)	Espessura mínima (mm)	Espessura Medida (mm)
P 01	19,05 mm \ 3/4"	12,10 mm	19,00 mm
P 02	19,05 mm \ 3/4"	12,10 mm	19,00 mm
P 03	19,05 mm \ 3/4"	12,10 mm	18,90 mm
P 04	19,05 mm \ 3/4"	12,10 mm	19,00 mm
P 05	19,05 mm \ 3/4"	12,10 mm	19,00 mm
P 06	19,05 mm \ 3/4"	12,10 mm	18,90 mm
P 07	19,05 mm \ 3/4"	12,10 mm	19,22 mm
P 08	19,05 mm \ 3/4"	12,10 mm	18,90 mm
P 09	19,05 mm \ 3/4"	12,10 mm	19,00 mm
P 10	19,05 mm \ 3/4"	12,10 mm	18,90 mm

Figura 3-ESPELHO TRASEIRO)

Figura 4-ESPELHO TRASEIRO)

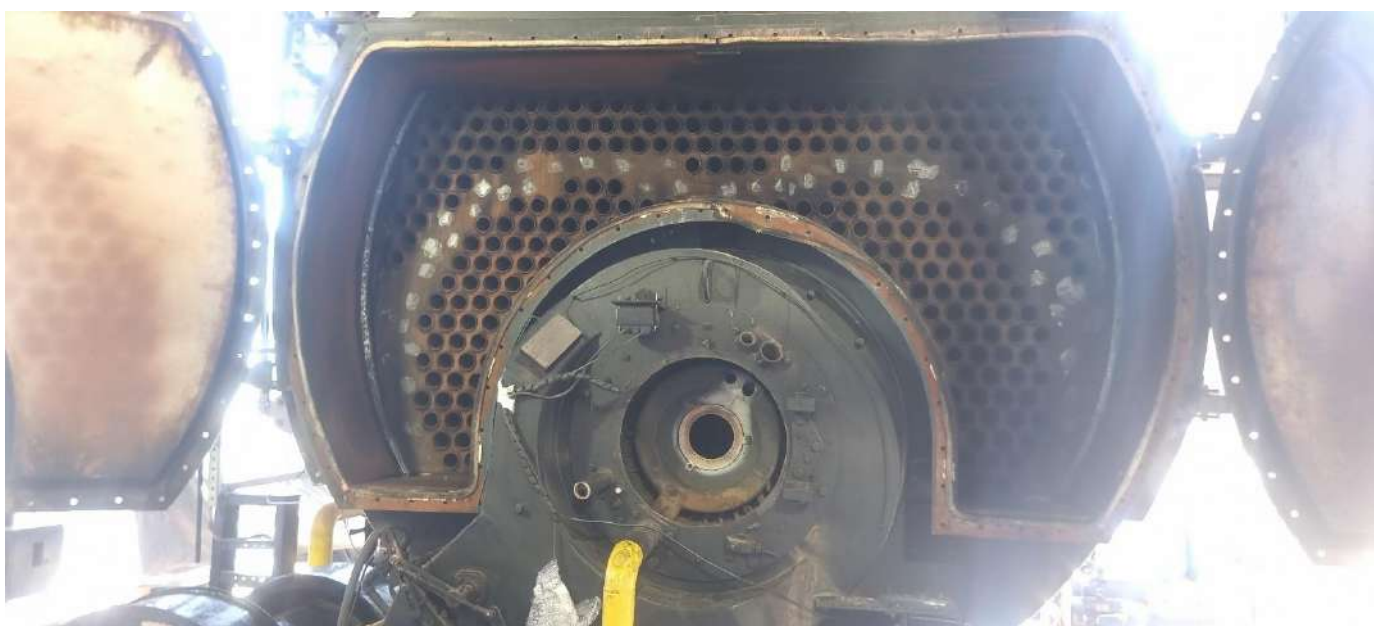
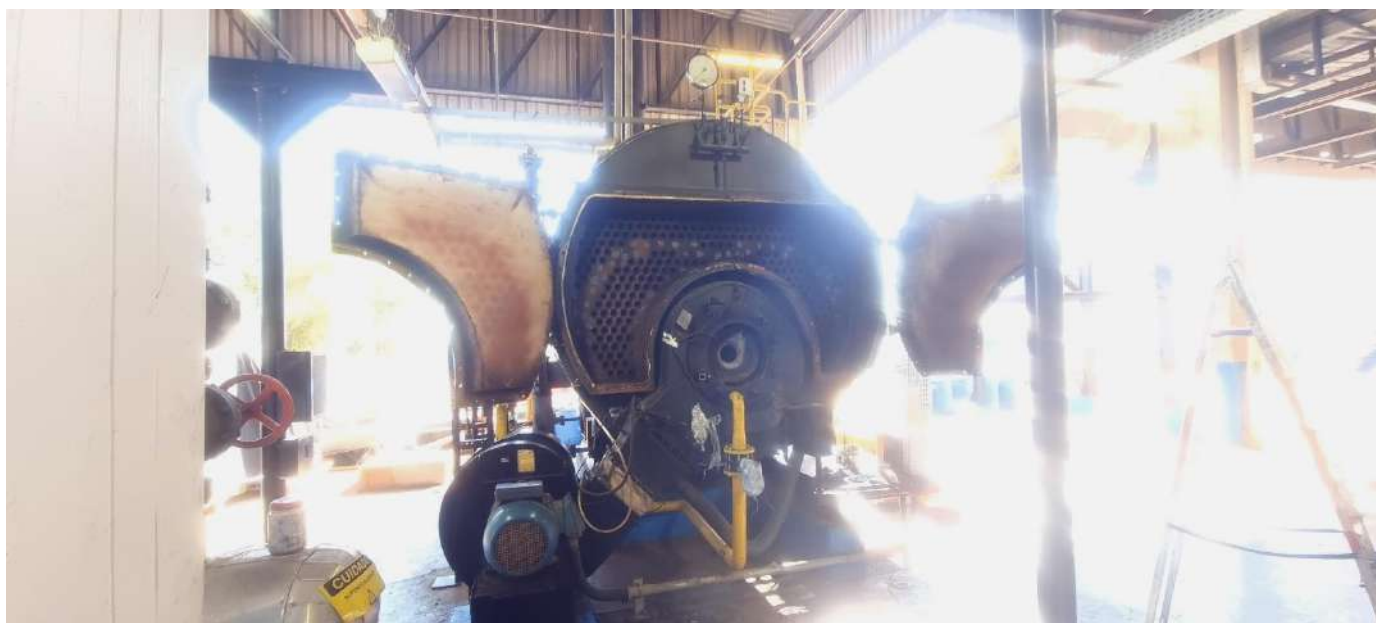
Ponto	Espessura Nominal (mm)	Espessura mínima (mm)	Espessura Medida (mm)
P 01	19,05 mm \ 3/4"	12,10 mm	18,88 mm
P 02	19,05 mm \ 3/4"	12,10 mm	19,00 mm
P 03	19,05 mm \ 3/4"	12,10 mm	18,95 mm
P 04	19,05 mm \ 3/4"	12,10 mm	19,00 mm
P 05	19,05 mm \ 3/4"	12,10 mm	19,00 mm
P 06	19,05 mm \ 3/4"	12,10 mm	18,90 mm
P 07	19,05 mm \ 3/4"	12,10 mm	19,00 mm
P 08	19,05 mm \ 3/4"	12,10 mm	18,90 mm
P 09	19,05 mm \ 3/4"	12,10 mm	19,00 mm
P 10	19,05 mm \ 3/4"	12,10 mm	19,00 mm

Figura 5-ESPELHO DIANTEIRO)

Figura 6-ESPELHO DIANTEIRO)

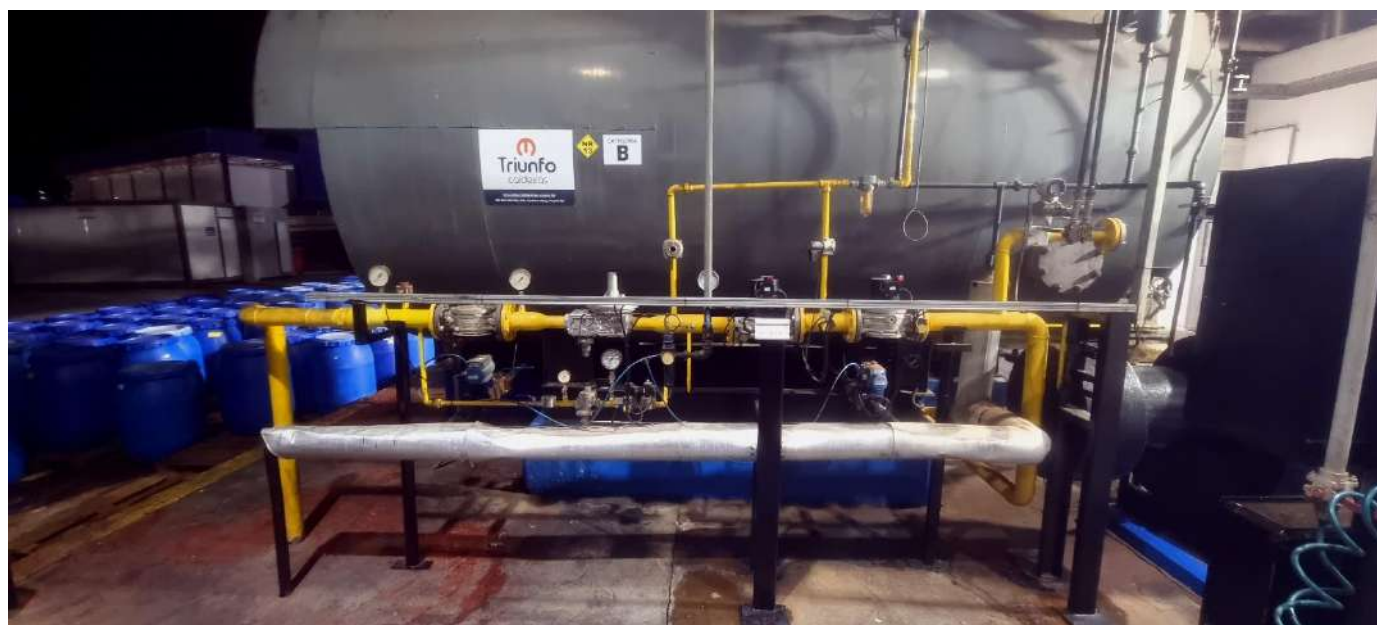
Figura 7-(COTADO)

Ponto	Espessura Nominal (mm)	Espessura mínima (mm)	Espessura Medida (mm)
P 01	19,05 mm \ 3/4"	12,10 mm	19,15 mm
P 02	19,05 mm \ 3/4"	12,10 mm	19,00 mm
P 03	19,05 mm \ 3/4"	12,10 mm	18,95 mm
P 04	19,05 mm \ 3/4"	12,10 mm	19,10 mm
P 05	19,05 mm \ 3/4"	12,10 mm	19,00 mm
P 06	19,05 mm \ 3/4"	12,10 mm	18,90 mm
P 07	19,05 mm \ 3/4"	12,10 mm	19,00 mm
P 08	19,05 mm \ 3/4"	12,10 mm	19,50 mm
P 09	19,05 mm \ 3/4"	12,10 mm	19,00 mm
P 10	19,05 mm \ 3/4"	12,10 mm	19,00 mm

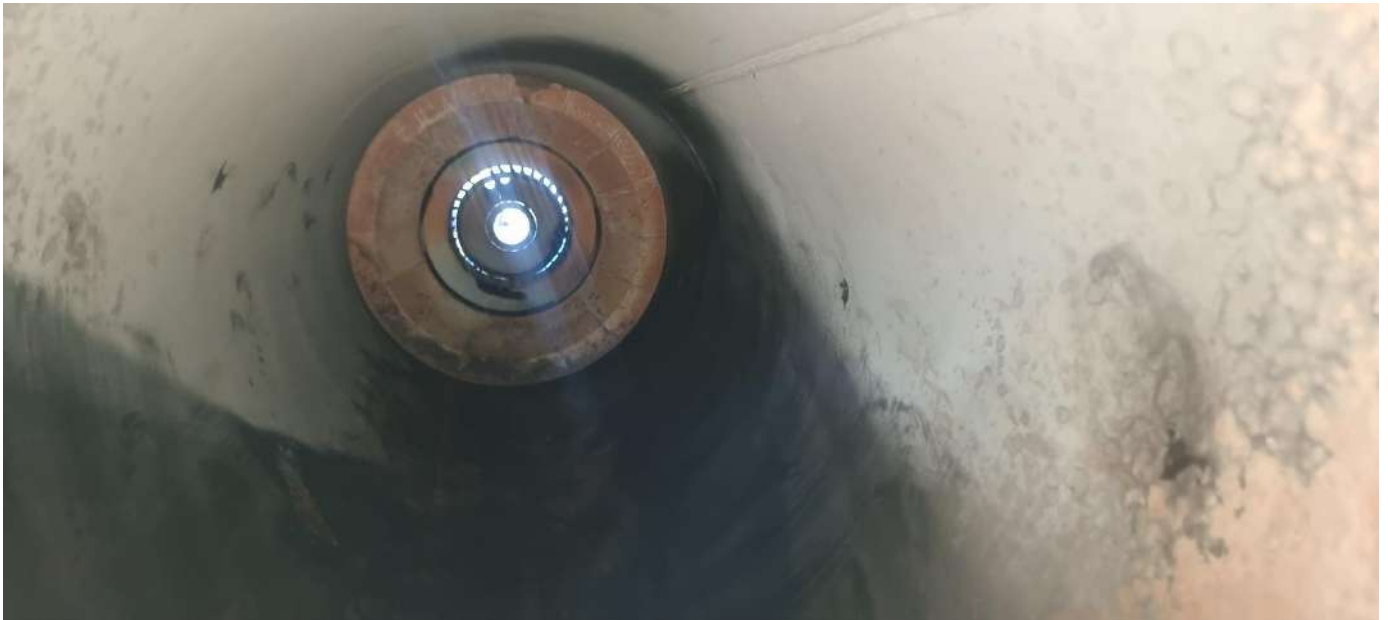
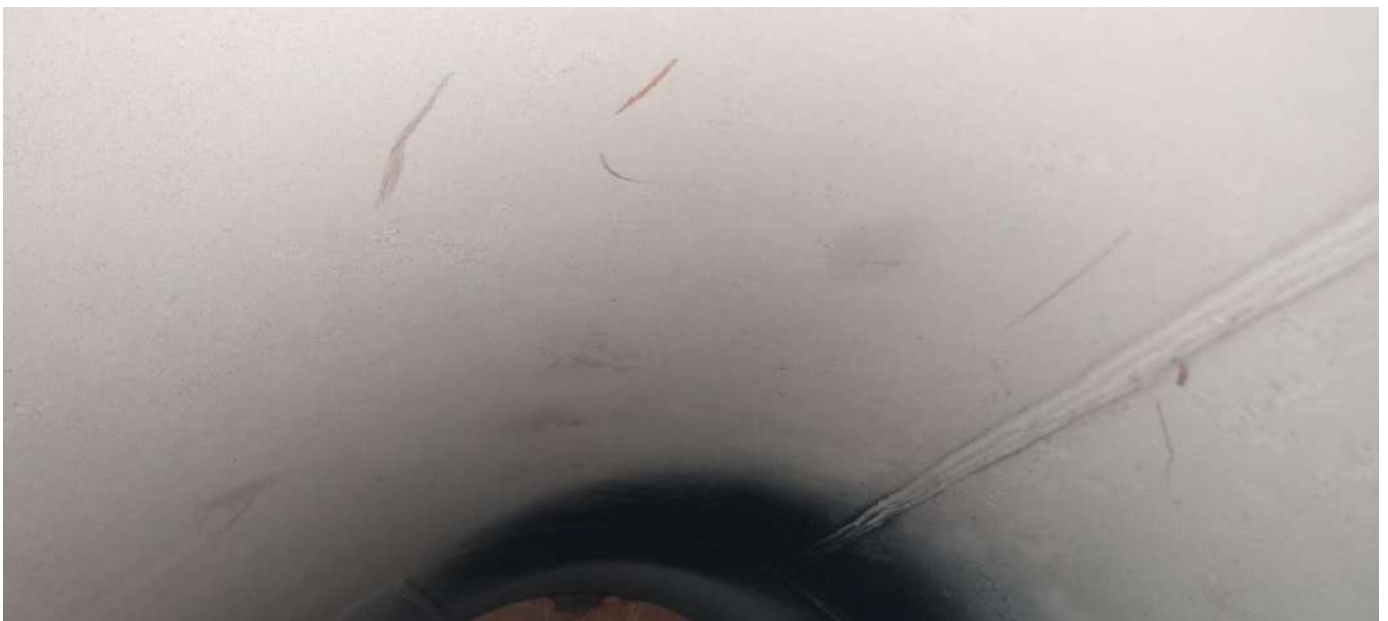
Ponto	Espessura Nominal (mm)	Espessura mínima (mm)	Espessura Medida (mm)
P 01	19,05 mm \ 3/4"	12,10 mm	19,15 mm
P 02	19,05 mm \ 3/4"	12,10 mm	19,00 mm
P 03	19,05 mm \ 3/4"	12,10 mm	19,00 mm
P 04	19,05 mm \ 3/4"	12,10 mm	19,10 mm
P 05	19,05 mm \ 3/4"	12,10 mm	19,00 mm
P 06	19,05 mm \ 3/4"	12,10 mm	19,00 mm
P 07	19,05 mm \ 3/4"	12,10 mm	19,00 mm
P 08	19,05 mm \ 3/4"	12,10 mm	19,50 mm
P 09	19,05 mm \ 3/4"	12,10 mm	19,00 mm
P 10	19,05 mm \ 3/4"	12,10 mm	19,00 mm

Figura 8-(FORNALHA)

Figura 9-(FORNALHA)

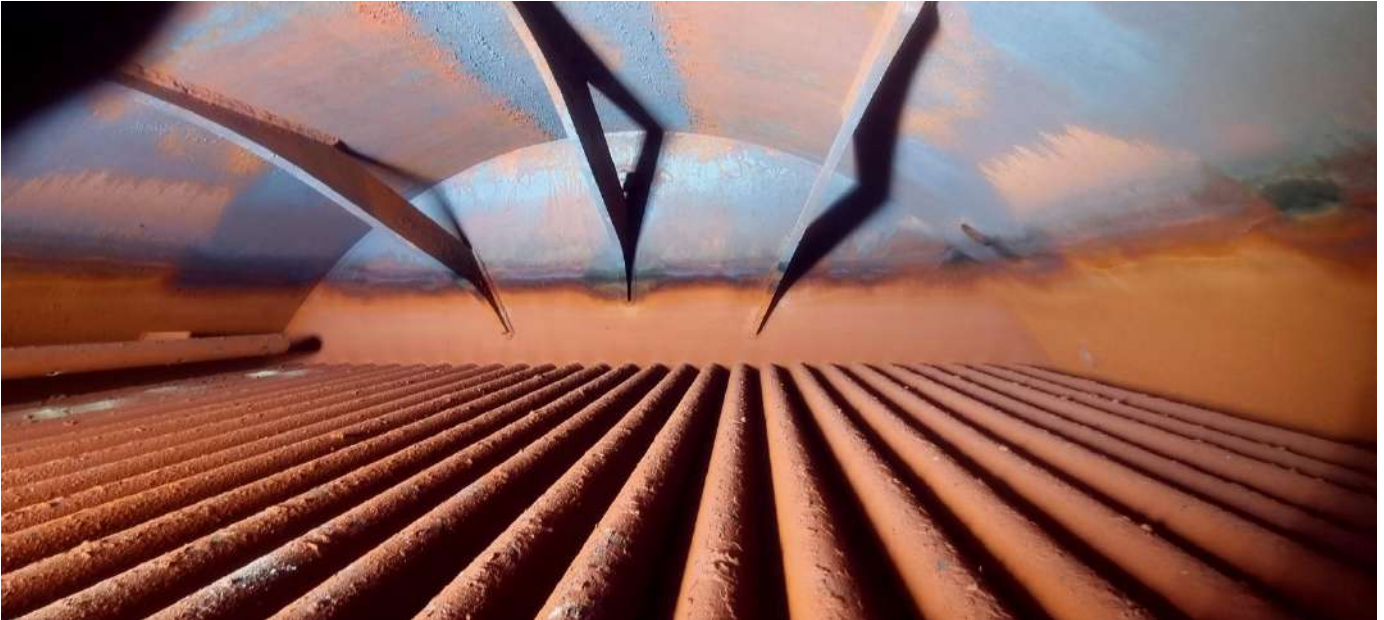
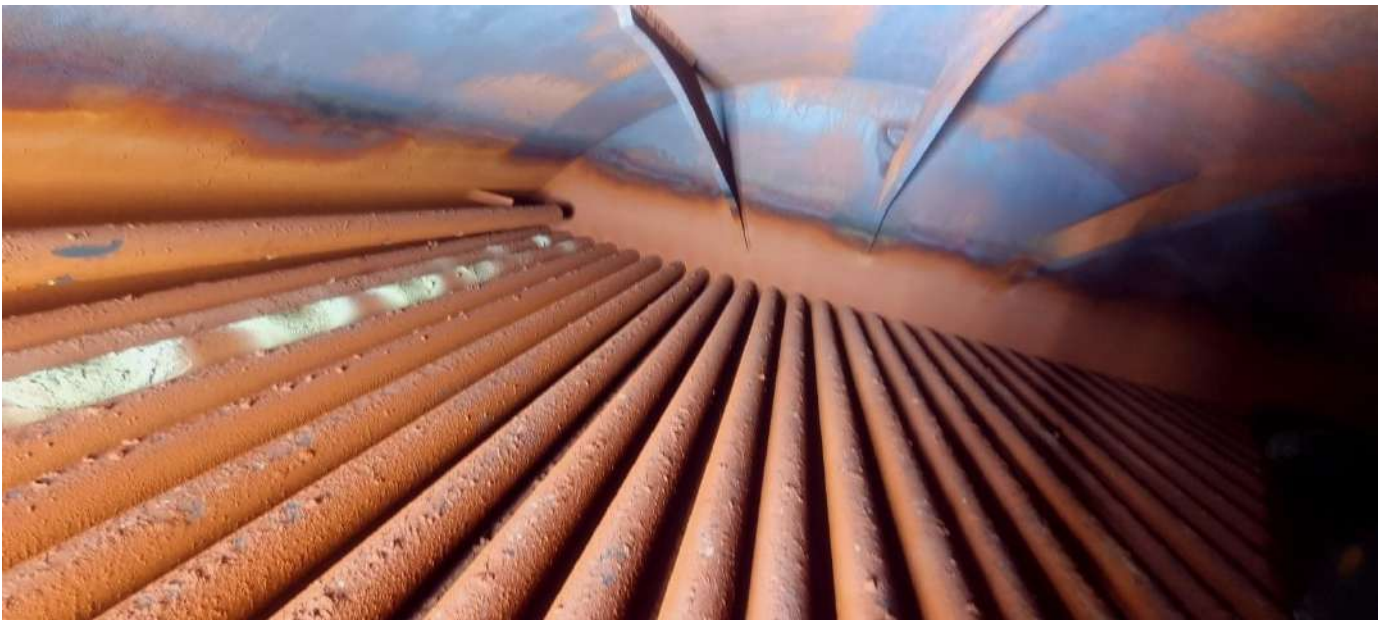
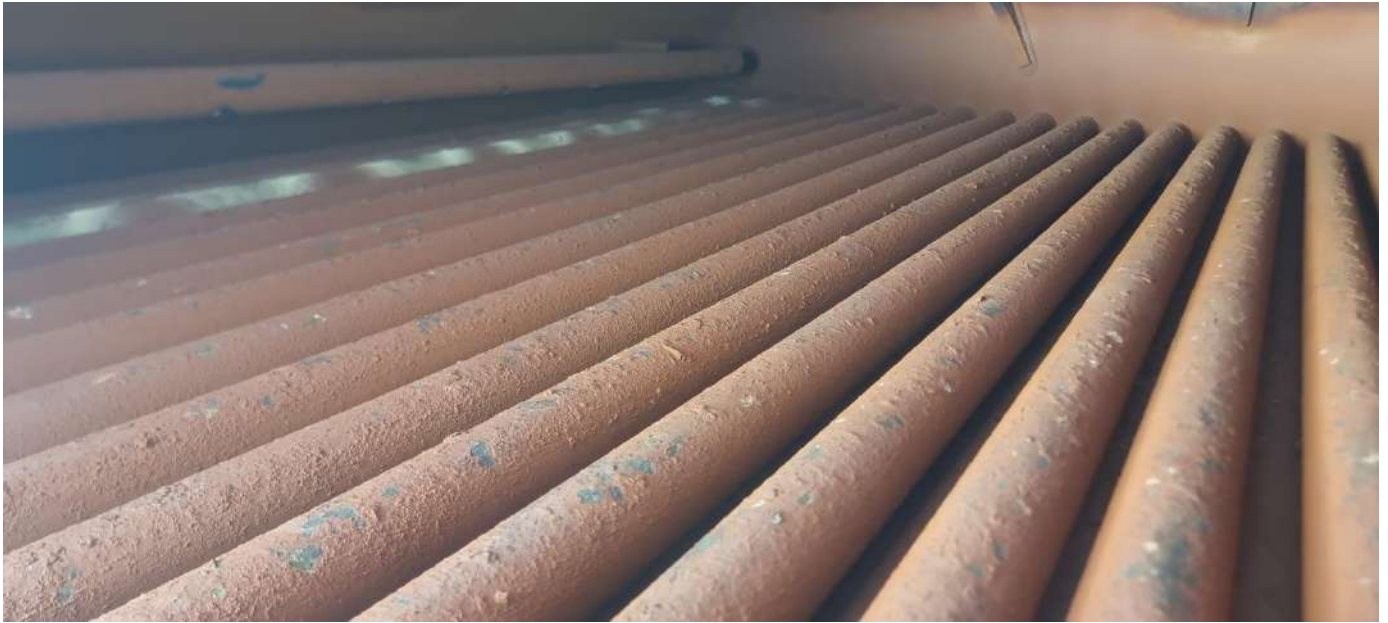
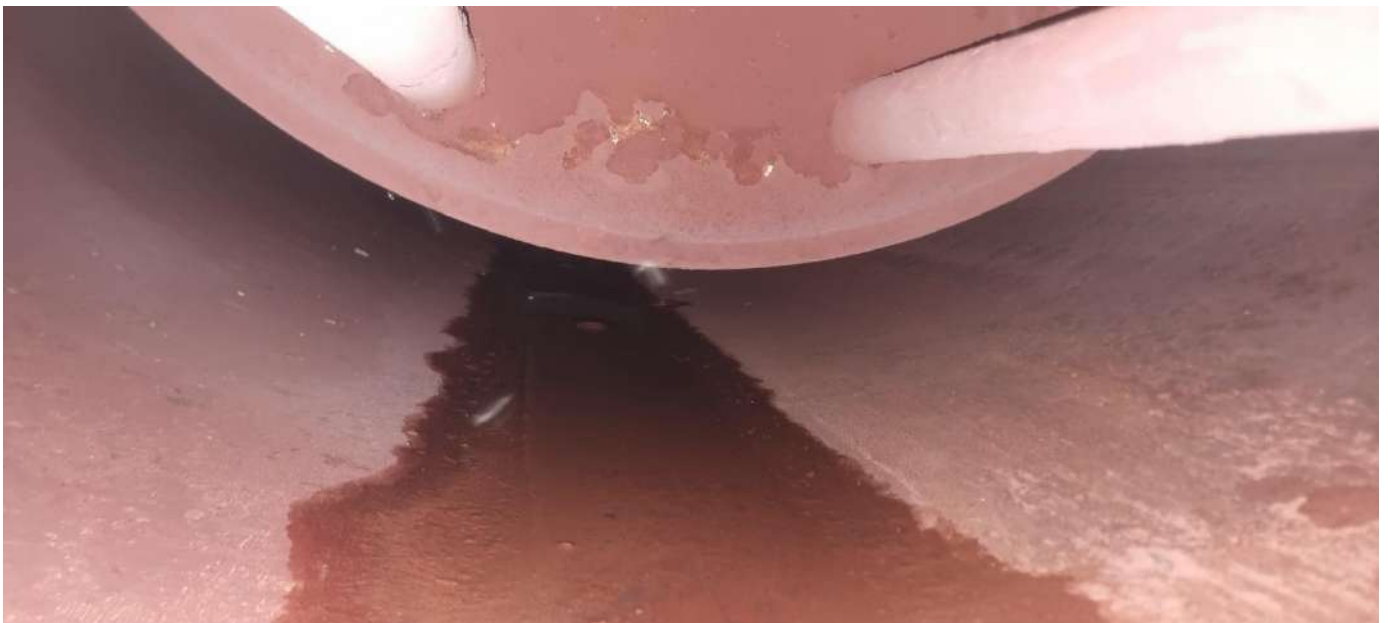
Não foram encontradas anomalias que comprometem o funcionamento no interior da caldeira.

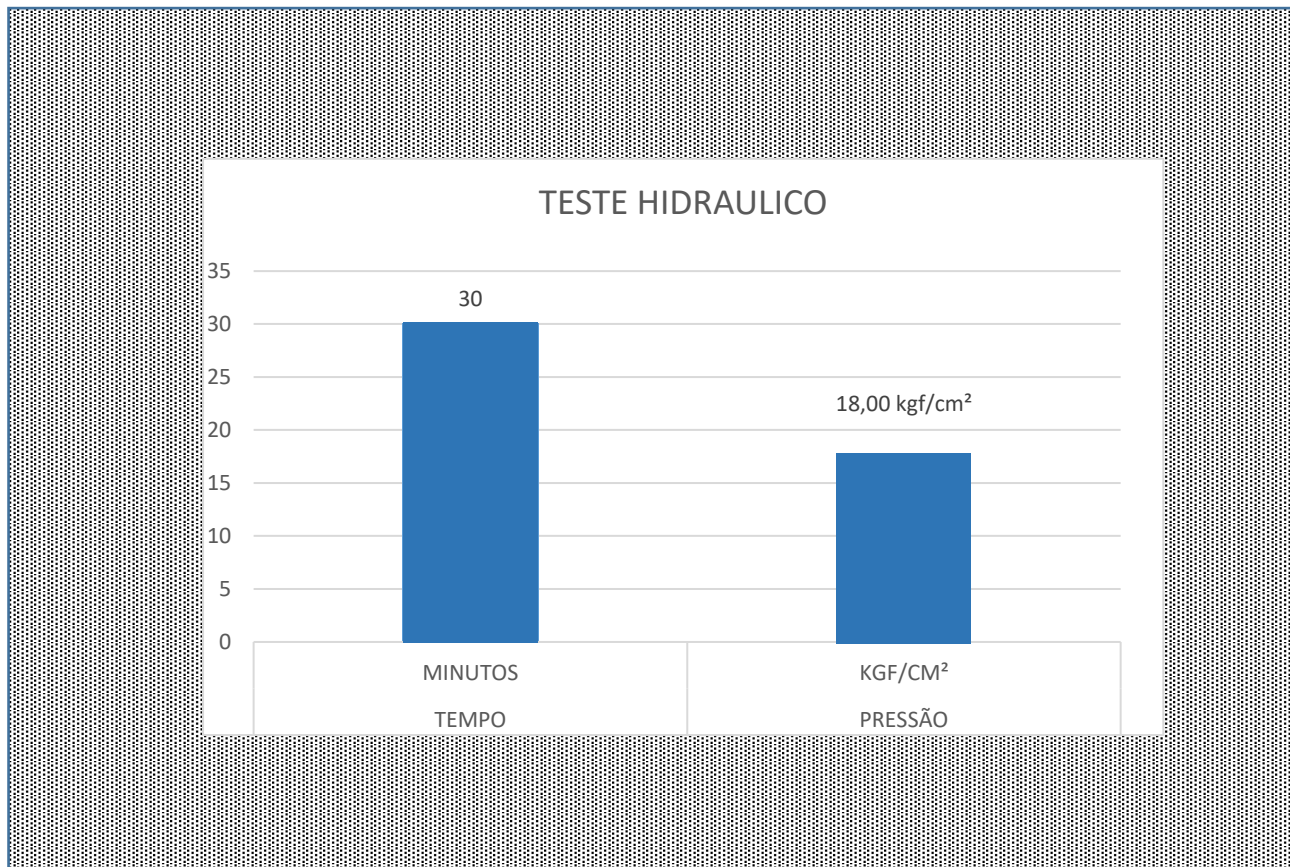
**TESTE HIDROSTÁTICO**

**RESULTANTE DO TESTE: APROVADO**

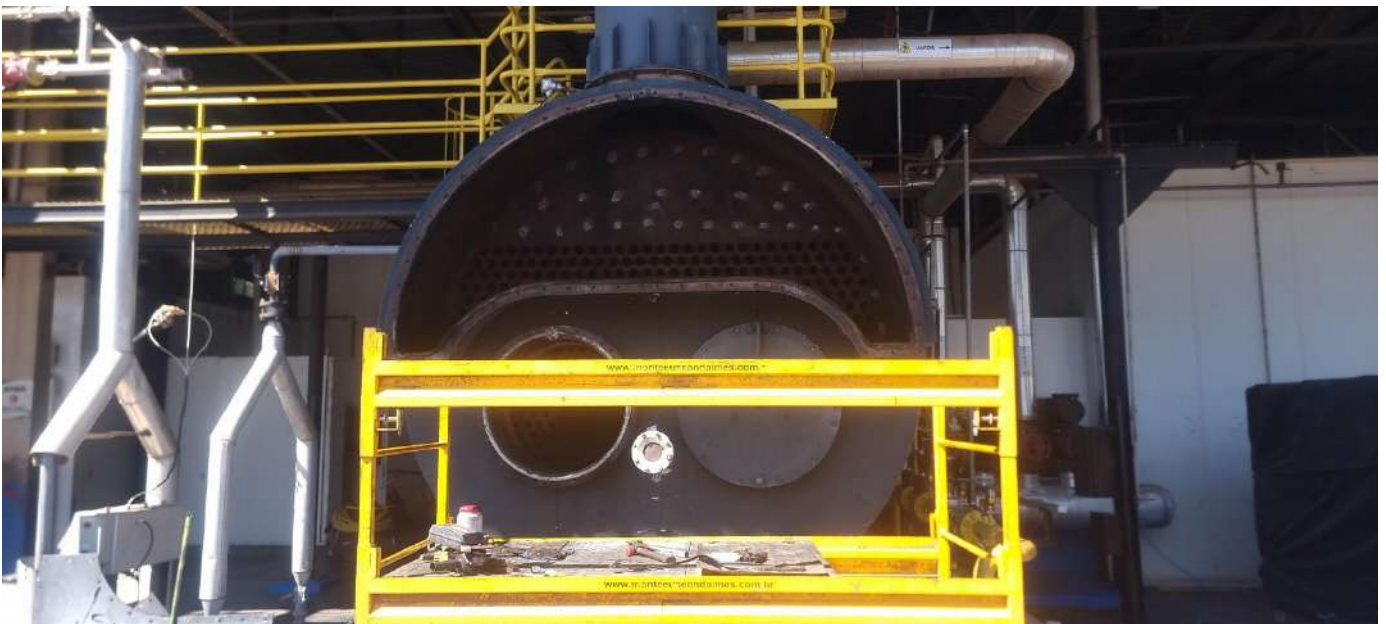
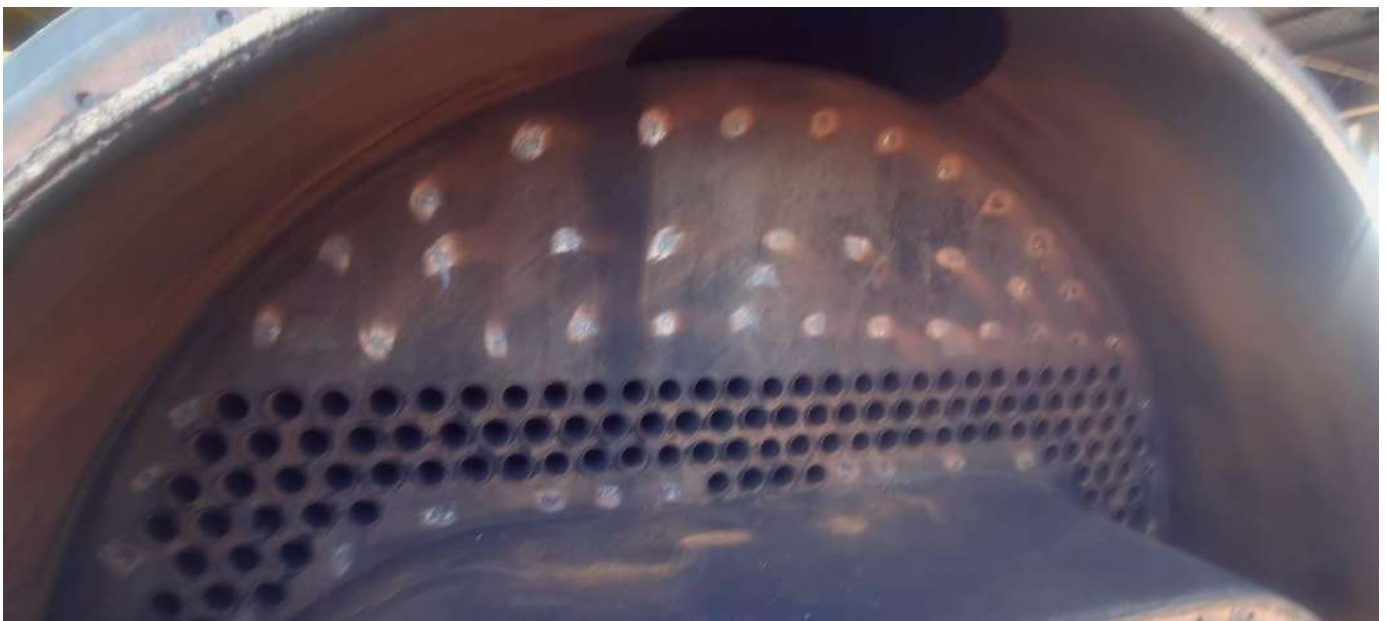
Ponto	Espessura Nominal (mm)	Espessura mínima (mm)	Espessura Medida (mm)
P 01	19,05 mm \ 3/4"	12,10 mm	19,00 mm
P 02	19,05 mm \ 3/4"	12,10 mm	19,00 mm
P 03	19,05 mm \ 3/4"	12,10 mm	18,90 mm
P 04	19,05 mm \ 3/4"	12,10 mm	19,00 mm
P 05	19,05 mm \ 3/4"	12,10 mm	19,00 mm
P 06	19,05 mm \ 3/4"	12,10 mm	18,90 mm
P 07	19,05 mm \ 3/4"	12,10 mm	19,22 mm
P 08	19,05 mm \ 3/4"	12,10 mm	18,90 mm
P 09	19,05 mm \ 3/4"	12,10 mm	19,00 mm
P 10	19,05 mm \ 3/4"	12,10 mm	18,90 mm

Figura 3-ESPELHO TRASEIRO)

Figura 4-ESPELHO TRASEIRO)

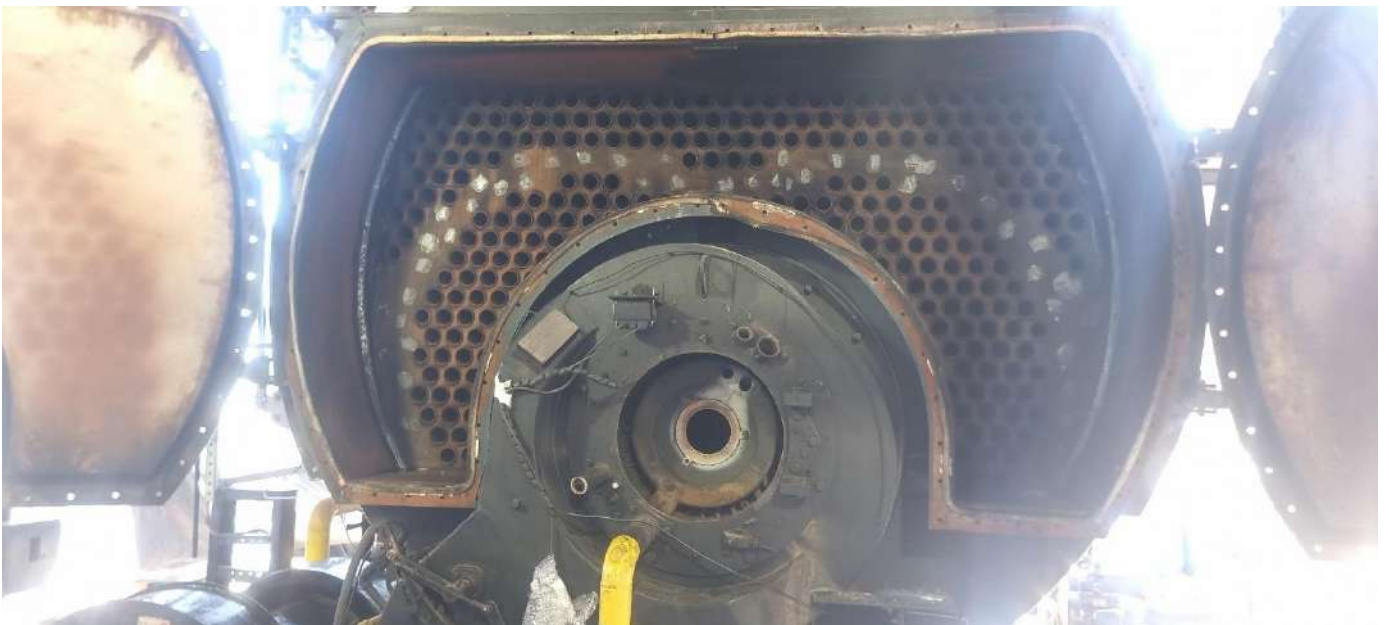
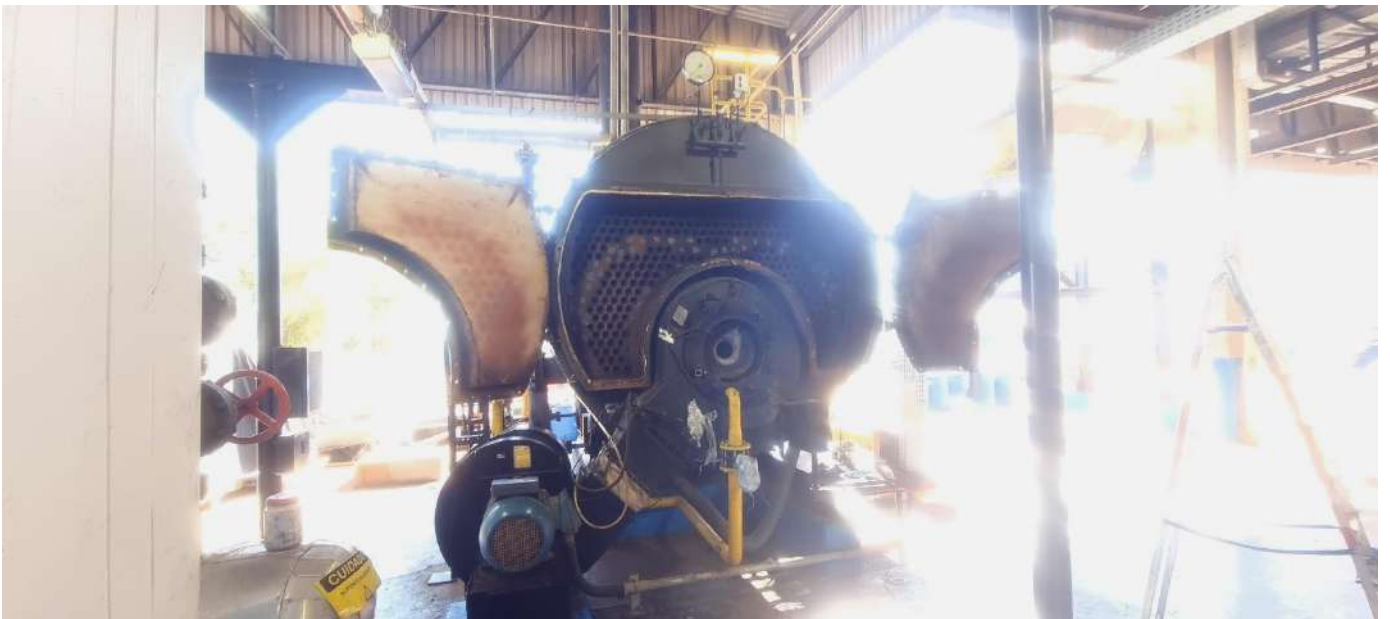
Ponto	Espessura Nominal (mm)	Espessura mínima (mm)	Espessura Medida (mm)
P 01	19,05 mm \ 3/4"	12,10 mm	18,88 mm
P 02	19,05 mm \ 3/4"	12,10 mm	19,00 mm
P 03	19,05 mm \ 3/4"	12,10 mm	18,95 mm
P 04	19,05 mm \ 3/4"	12,10 mm	19,00 mm
P 05	19,05 mm \ 3/4"	12,10 mm	19,00 mm
P 06	19,05 mm \ 3/4"	12,10 mm	18,90 mm
P 07	19,05 mm \ 3/4"	12,10 mm	19,00 mm
P 08	19,05 mm \ 3/4"	12,10 mm	18,90 mm
P 09	19,05 mm \ 3/4"	12,10 mm	19,00 mm
P 10	19,05 mm \ 3/4"	12,10 mm	19,00 mm

Figura 5-ESPELHO DIANTEIRO)

Figura 6-ESPELHO DIANTEIRO)

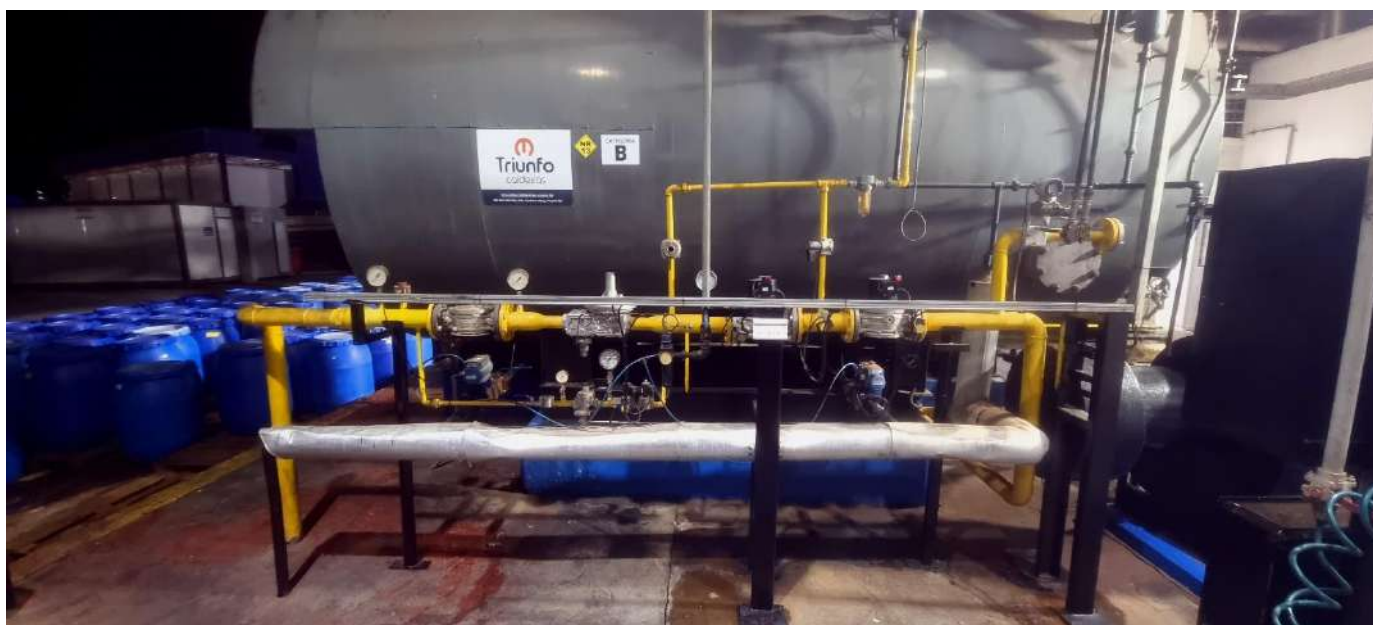
Figura 7-(COTADO)

Ponto	Espessura Nominal (mm)	Espessura mínima (mm)	Espessura Medida (mm)
P 01	19,05 mm \ 3/4"	12,10 mm	19,15 mm
P 02	19,05 mm \ 3/4"	12,10 mm	19,00 mm
P 03	19,05 mm \ 3/4"	12,10 mm	18,95 mm
P 04	19,05 mm \ 3/4"	12,10 mm	19,10 mm
P 05	19,05 mm \ 3/4"	12,10 mm	19,00 mm
P 06	19,05 mm \ 3/4"	12,10 mm	18,90 mm
P 07	19,05 mm \ 3/4"	12,10 mm	19,00 mm
P 08	19,05 mm \ 3/4"	12,10 mm	19,50 mm
P 09	19,05 mm \ 3/4"	12,10 mm	19,00 mm
P 10	19,05 mm \ 3/4"	12,10 mm	19,00 mm

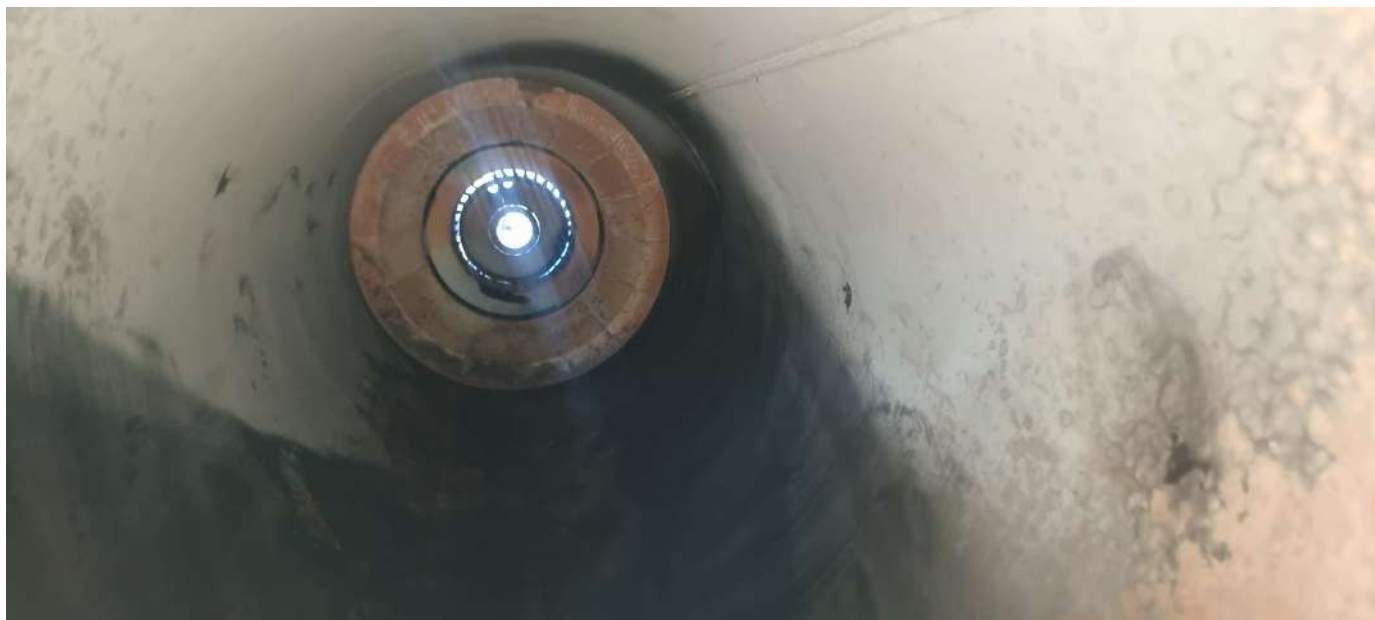
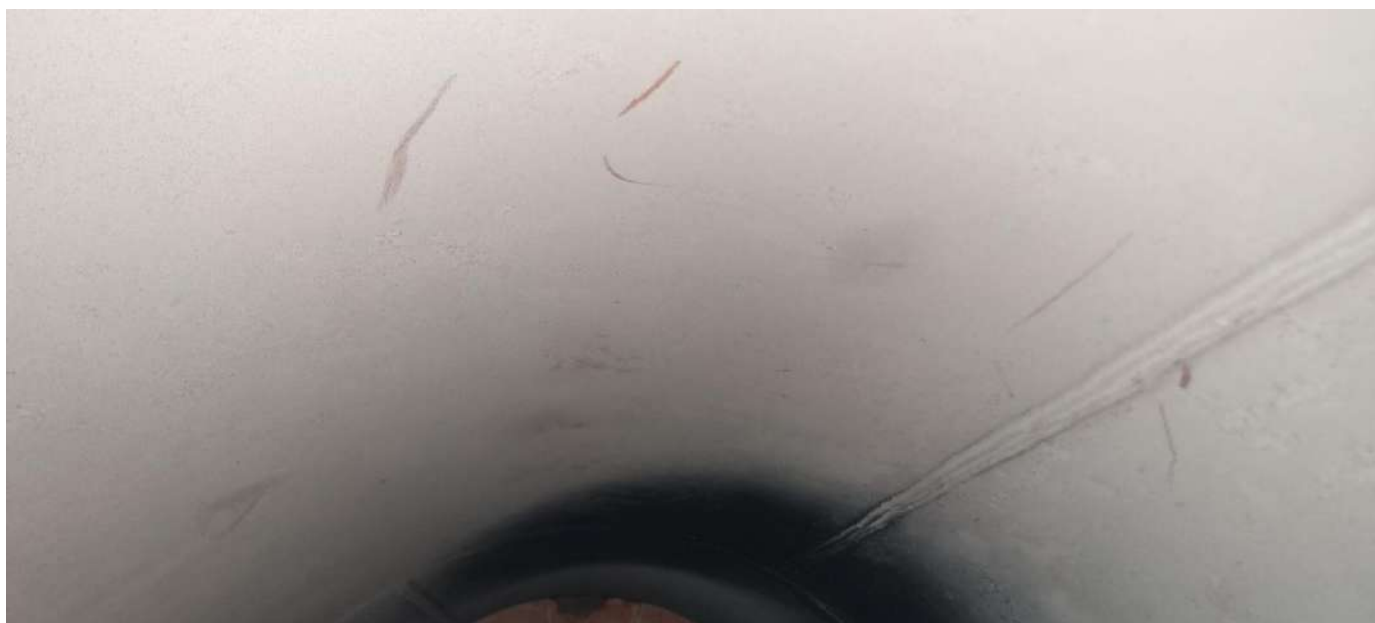
Ponto	Espessura Nominal (mm)	Espessura mínima (mm)	Espessura Medida (mm)
P 01	19,05 mm \ 3/4"	12,10 mm	19,15 mm
P 02	19,05 mm \ 3/4"	12,10 mm	19,00 mm
P 03	19,05 mm \ 3/4"	12,10 mm	19,00 mm
P 04	19,05 mm \ 3/4"	12,10 mm	19,10 mm
P 05	19,05 mm \ 3/4"	12,10 mm	19,00 mm
P 06	19,05 mm \ 3/4"	12,10 mm	19,00 mm
P 07	19,05 mm \ 3/4"	12,10 mm	19,00 mm
P 08	19,05 mm \ 3/4"	12,10 mm	19,50 mm
P 09	19,05 mm \ 3/4"	12,10 mm	19,00 mm
P 10	19,05 mm \ 3/4"	12,10 mm	19,00 mm

Figura 8-(FORNALHA)

Figura 9-(FORNALHA)

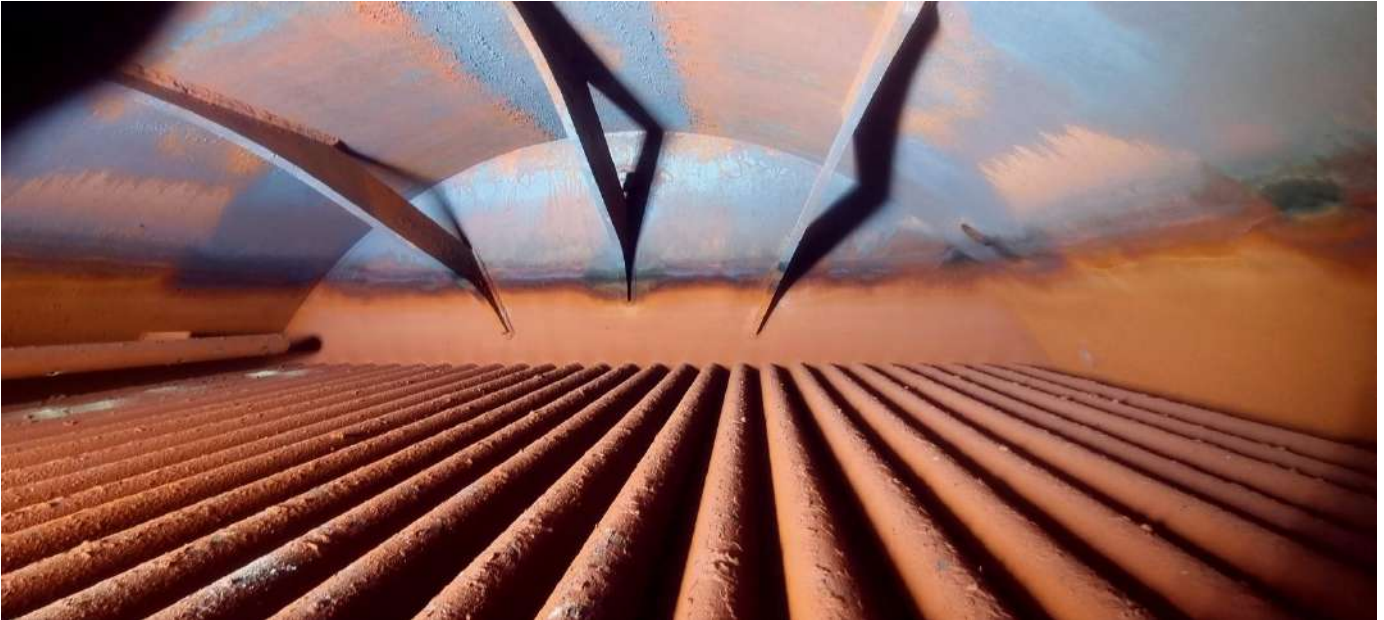
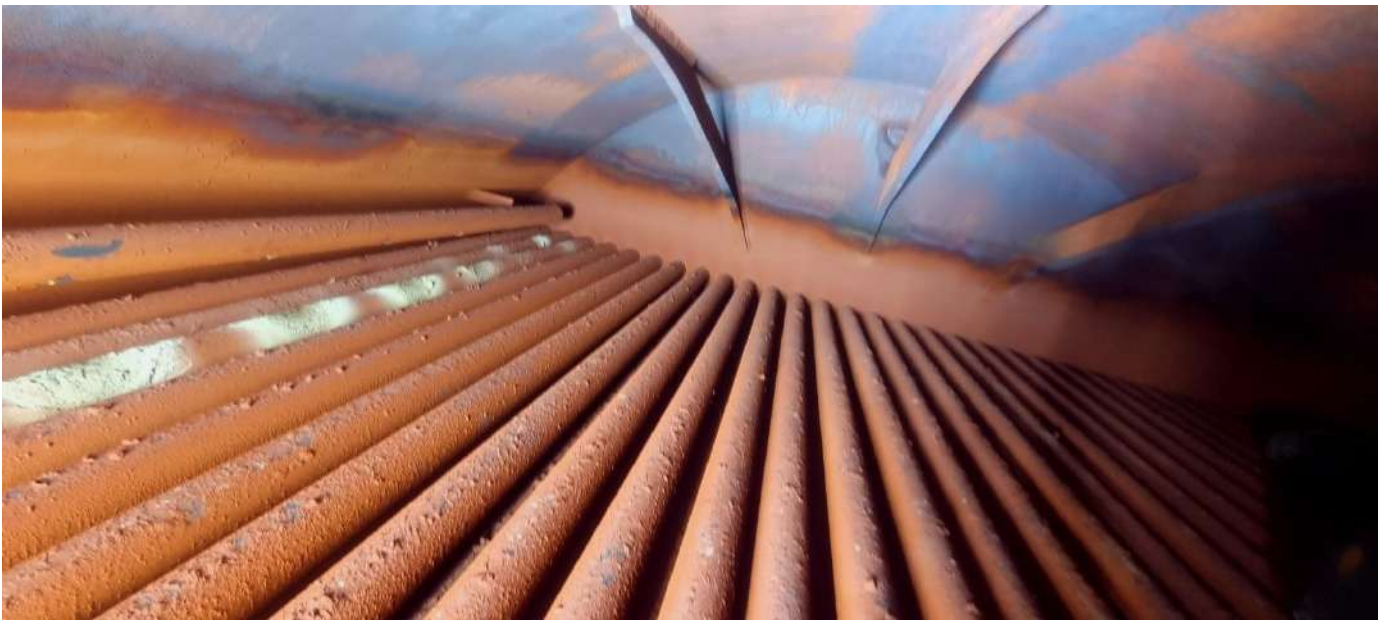
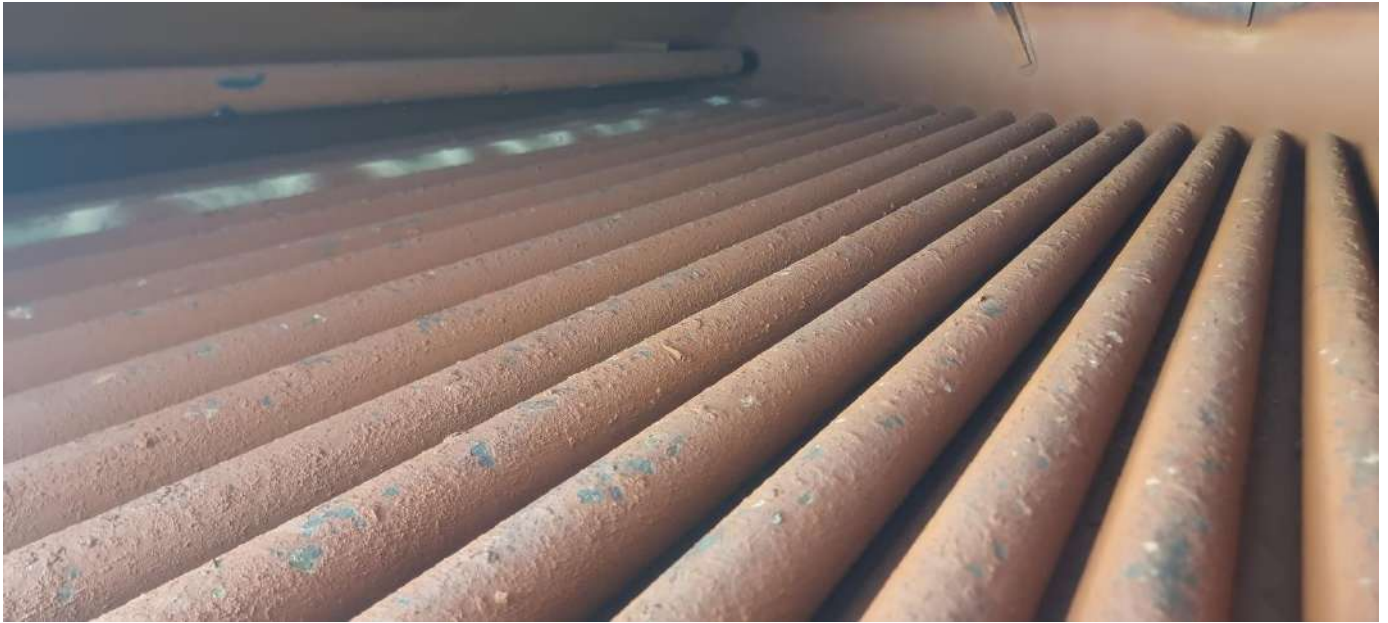
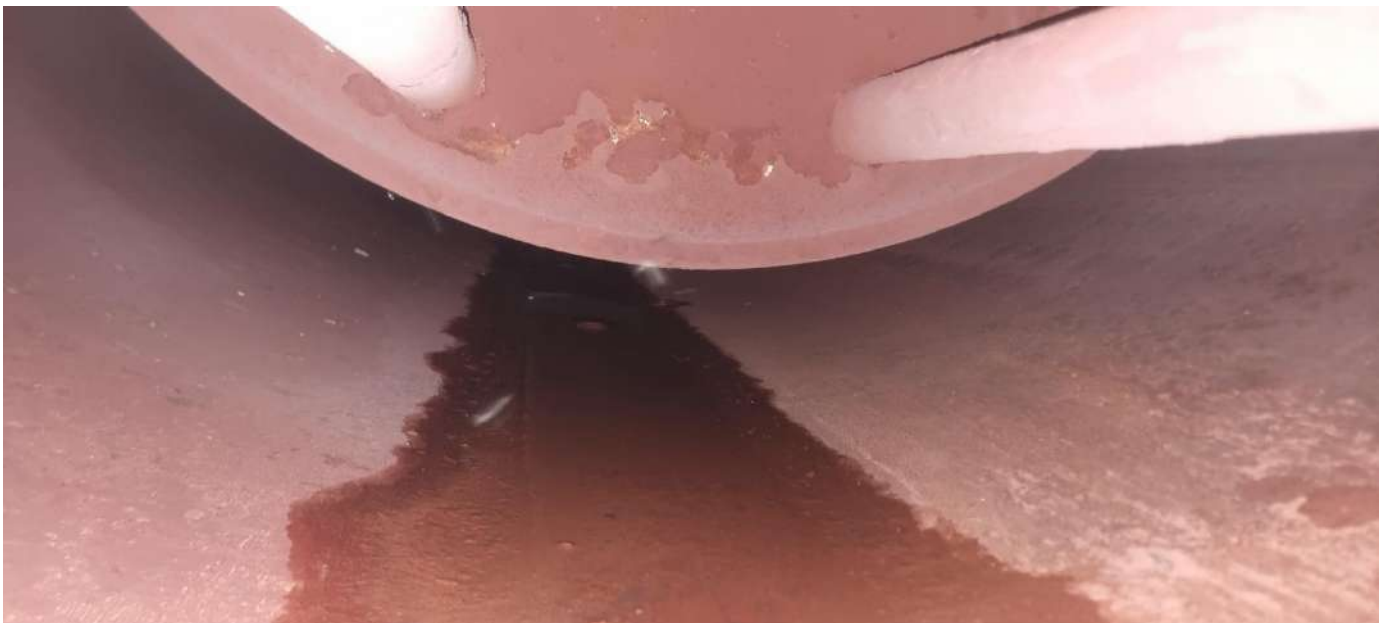
Não foram encontradas anomalias que comprometem o funcionamento no interior da caldeira.
