RELATÓRIO DE INSPEÇÃO DE SEGURANÇA PERIÓDICA

DOC Nº RIS202602CALTR83

TAG: CAL TR 83

EQUIPAMENTO: GERADOR DE VAPOR (CALDEIRA TRIUNFO)

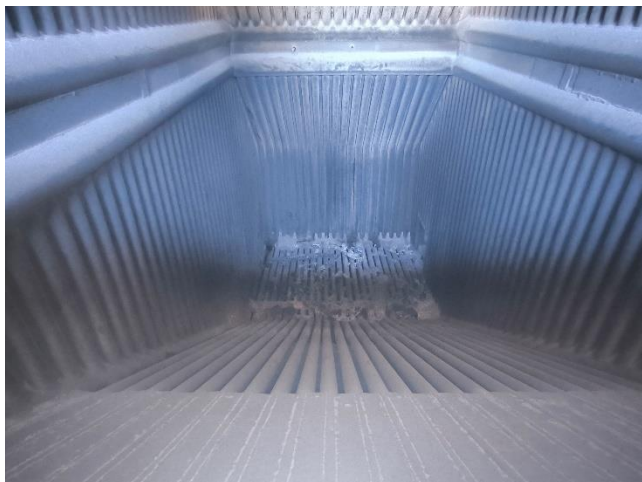
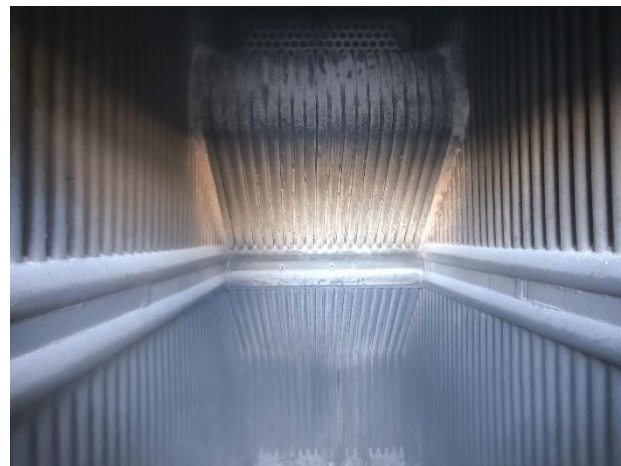
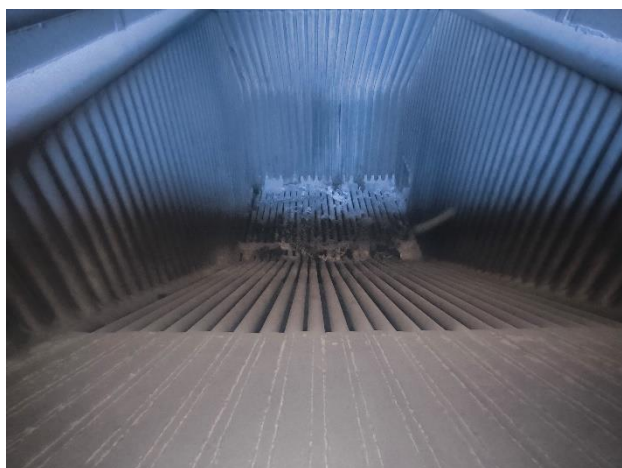
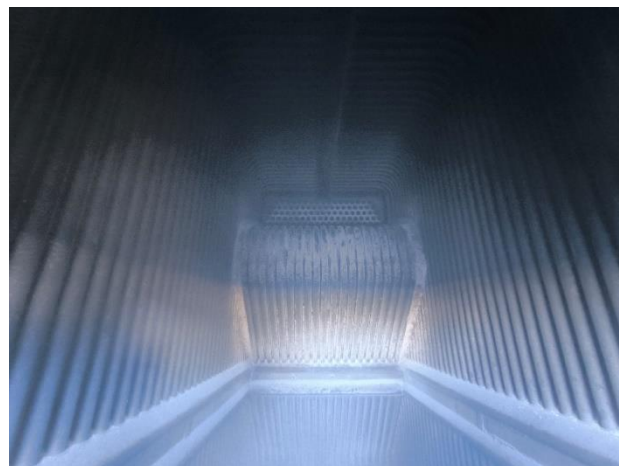
EXAME VISUAL INTERNO - BOROSCOPIA

Não foram encontradas anomalias que comprometem o funcionamento no interior da caldeira.
