RELATÓRIO DE INSPEÇÃO DE SEGURANÇA PERIÓDICA

DOC Nº RIS202507001

TAG: CAL-VP-001

EQUIPAMENTO: GERADOR DE VAPOR 001 (CALDEIRA ATA/ALBOORG)
SETOR: UTILIDADES
LOCAL: FRIGOLON FRIGORIFICO LTDA
UNIDADE: SANTA RITA DO PARDO – MS
DATA: JULHO - 2025

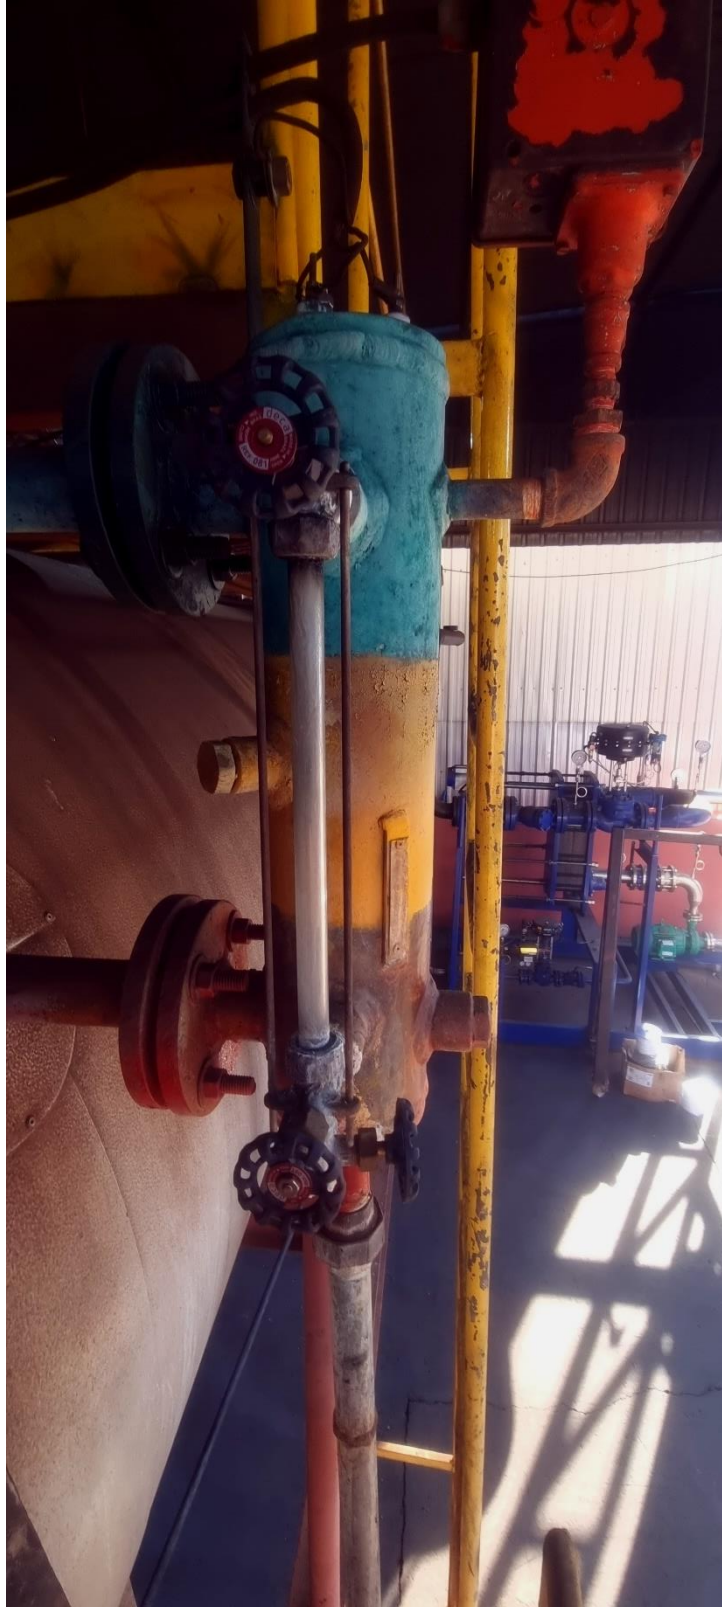
Figura 20-GARRAFA DE NÍVEL

Controle de nível de água

e) sistema automático de controle do nível de água com intertravamento que evite o superaquecimento por alimentação deficiente

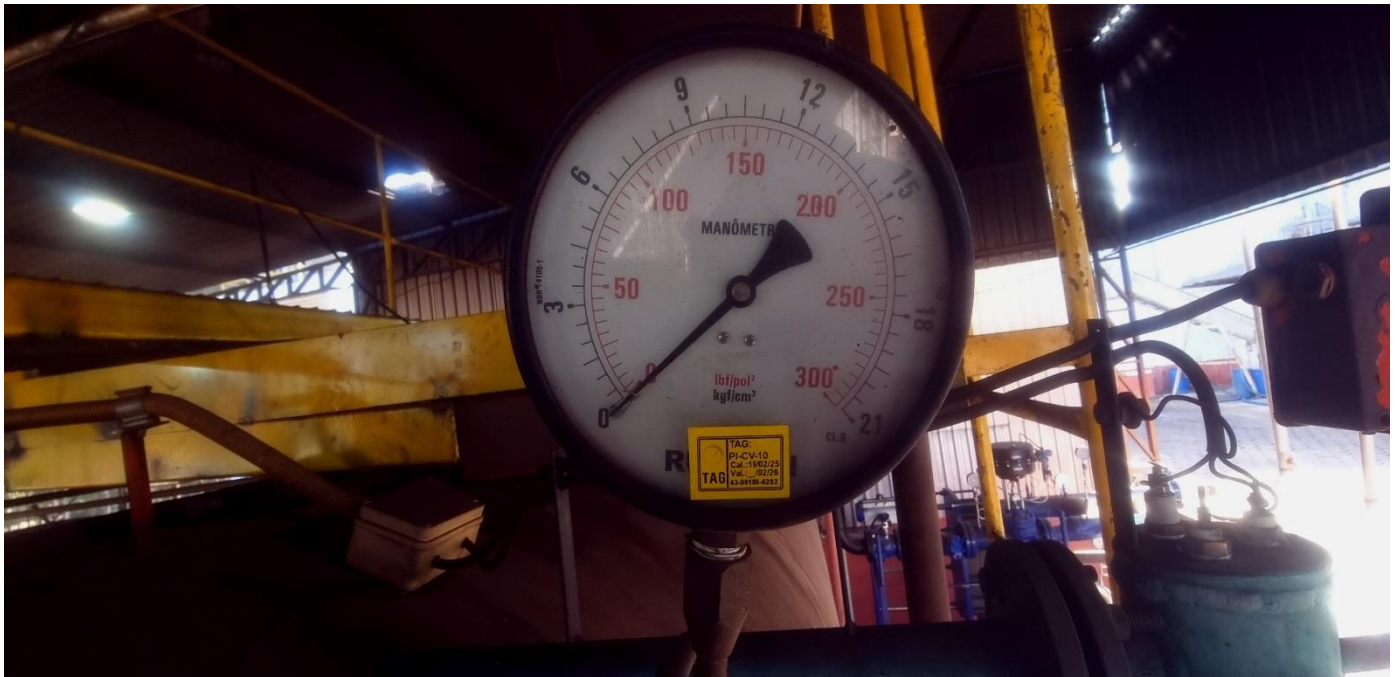
Figura 22-MANÔMETRO

Indicador de pressão

b) instrumento que indique a pressão do vapor acumulado;

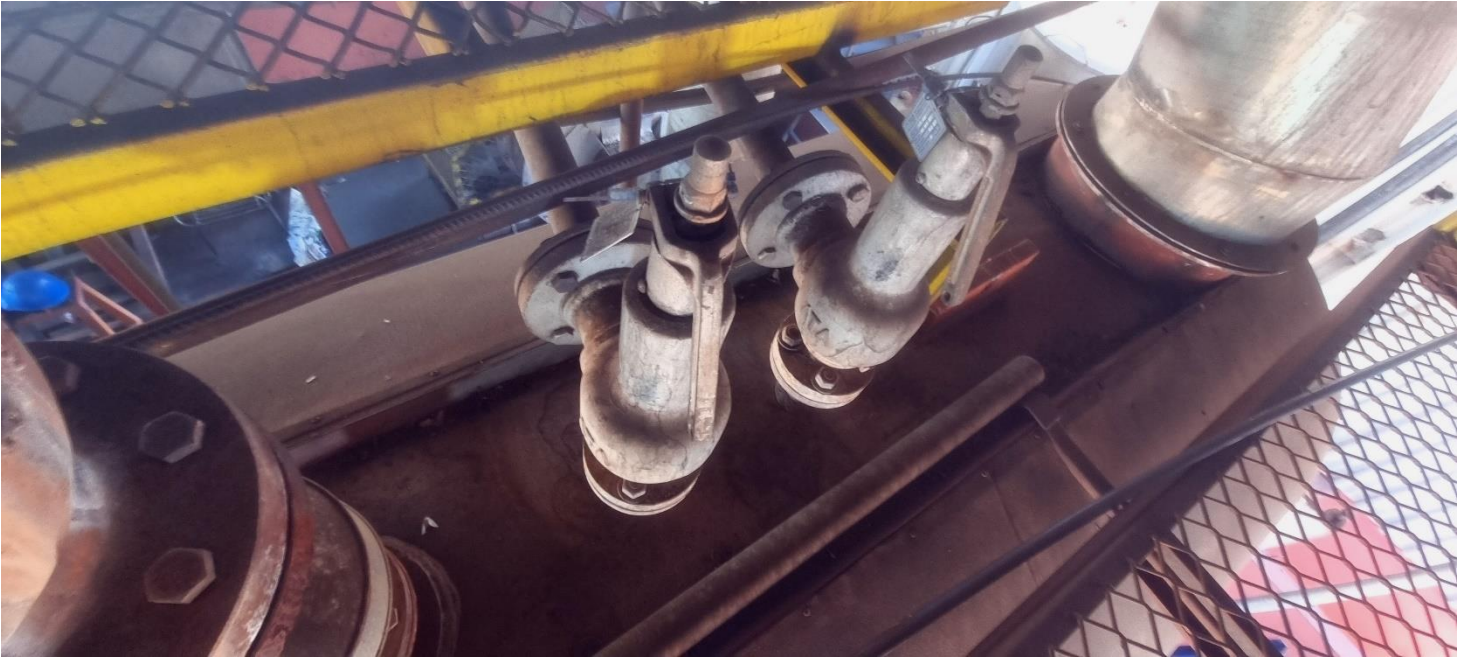
Figura 23-VALVULAS DE SEGURANÇA

Válvulas de segurança

a) válvula de segurança com pressão de abertura ajustada em valor igual ou inferior à Pressão Máxima de Trabalho Admissível - PMTA, respeitados os requisitos do código de construção relativos a aberturas escalonadas e tolerâncias de pressão de ajuste;

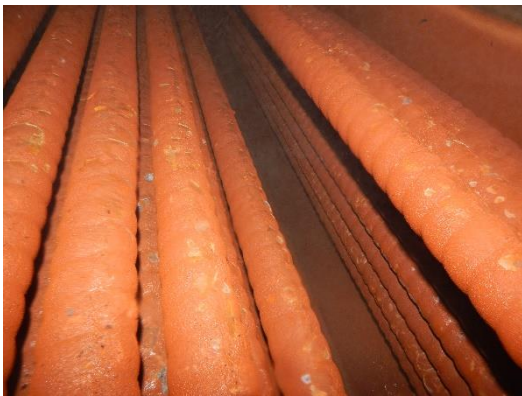
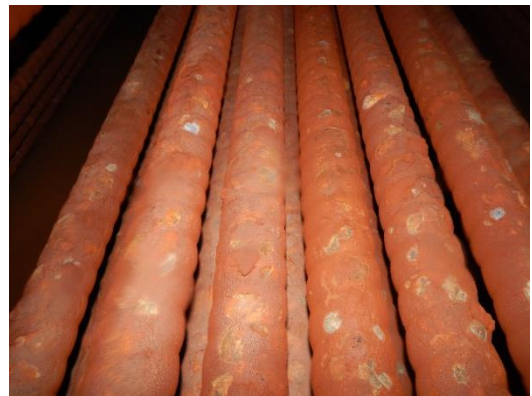
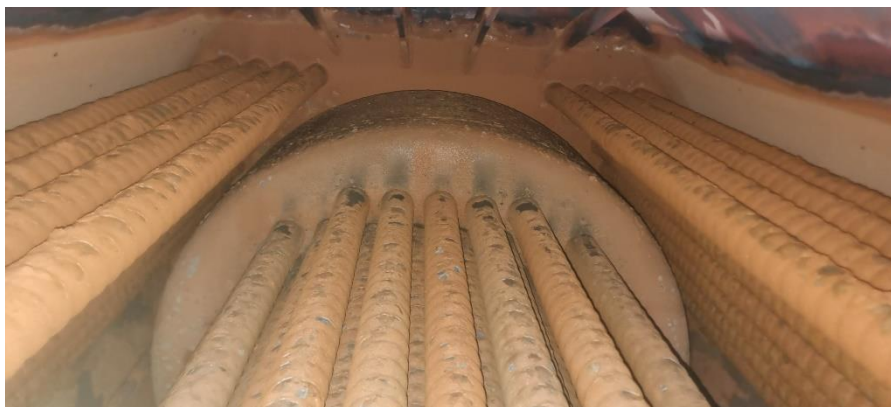
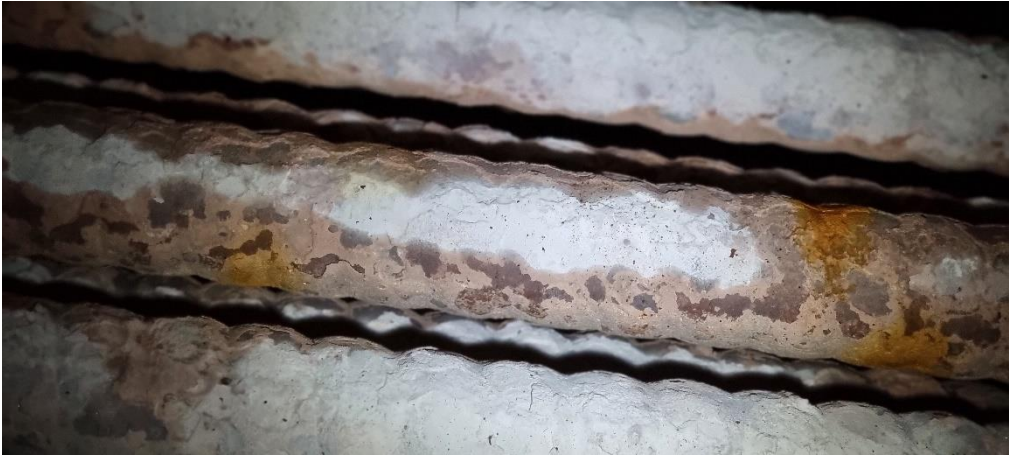
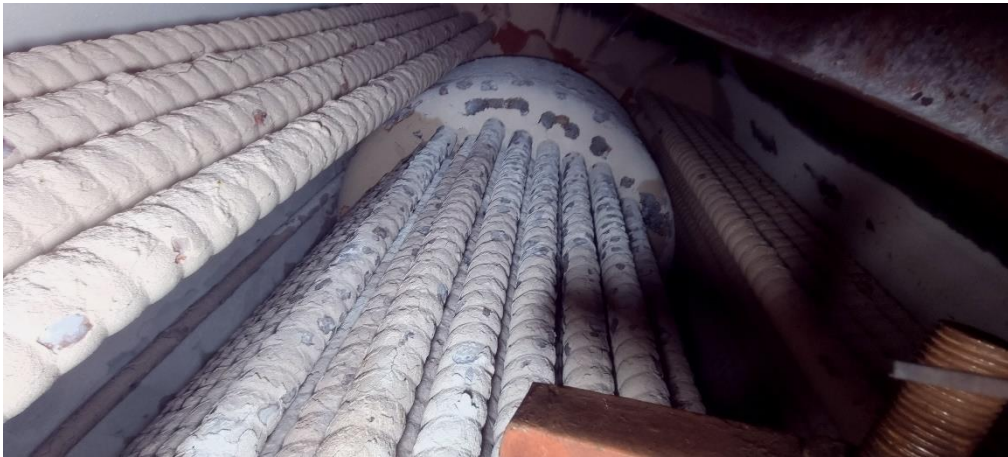
Observação: Recomenda-se especial atenção ao tratamento químico da água, visto que foi identificada **incrustação com espessura aproximada de 3,25 mm** nos tubos de transferência de calor, demandando correção para mitigar perdas térmicas e risco de superaquecimento localizado.

- Manter histórico atualizado dos **relatórios de análise química da água** da caldeira;
- Monitorar a evolução de depósitos minerais no interior do corpo e tubos;
- Ajustar o **tratamento químico** sempre que necessário, especialmente diante do aumento das incrustações observadas.
