# RELATÓRIO DE INSPEÇÃO DE SEGURANÇA EXTRAORDINÁRIA

DOC Nº RIS202510CAL01

TAG: CAL01

**EQUIPAMENTO:** GERADOR DE VAPOR (CALDEIRA AR 4N)

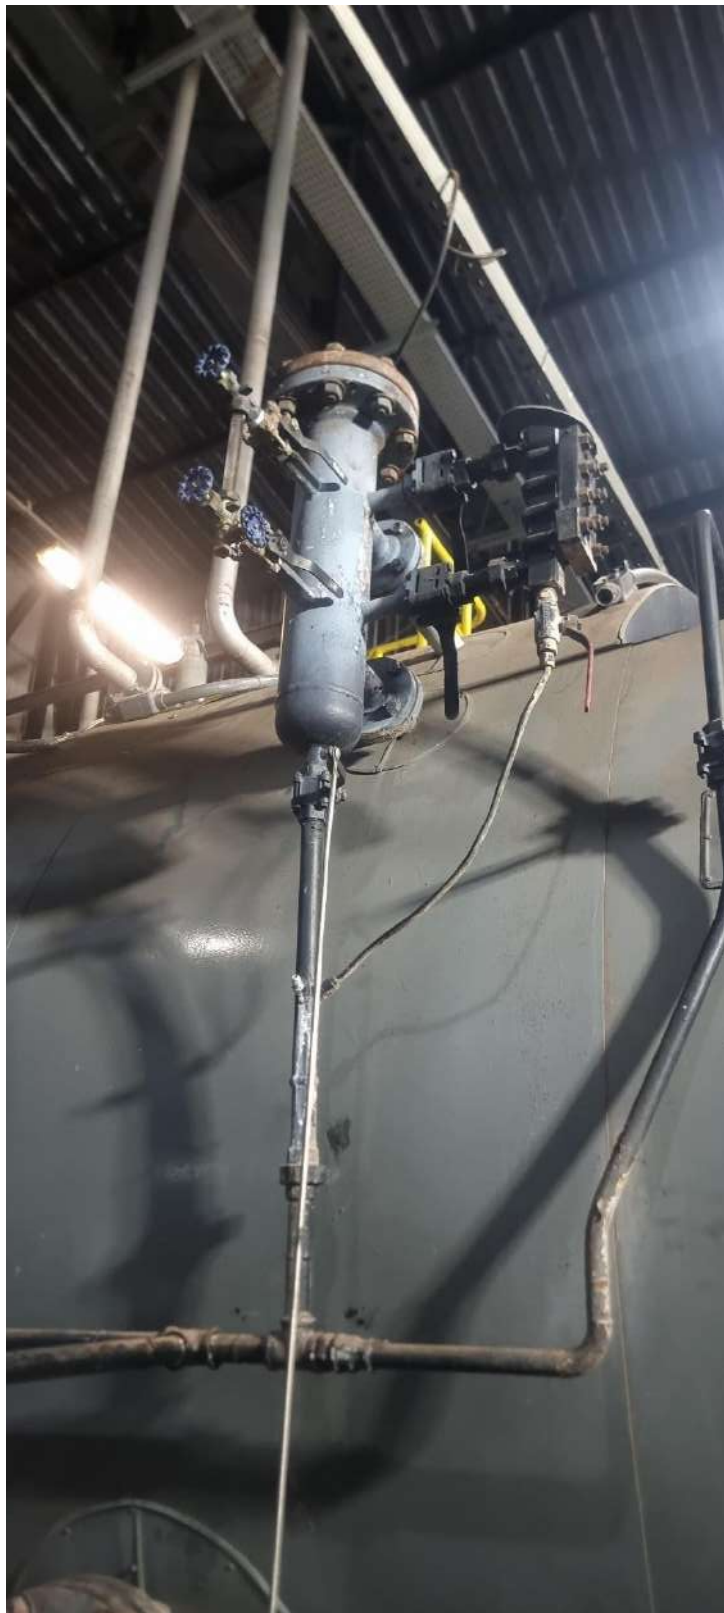
Figura 14-GARRAFA DE NÍVEL

e) sistema automático de controle do nível de água com intertravamento que evite o superaquecimento por alimentação deficiente

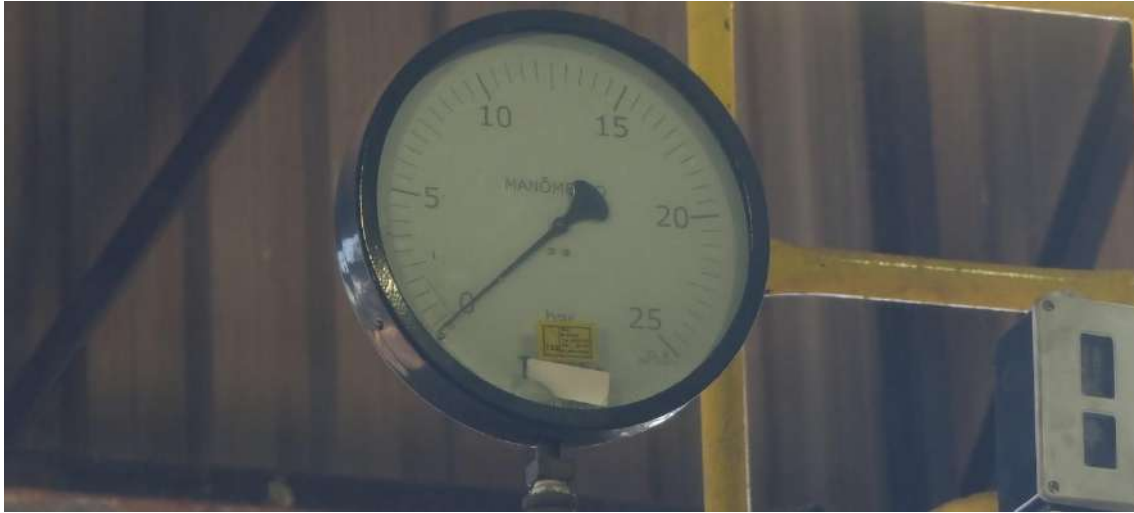
Figura 15-MANOMETRO

b) instrumento que indique a pressão do vapor acumulado;

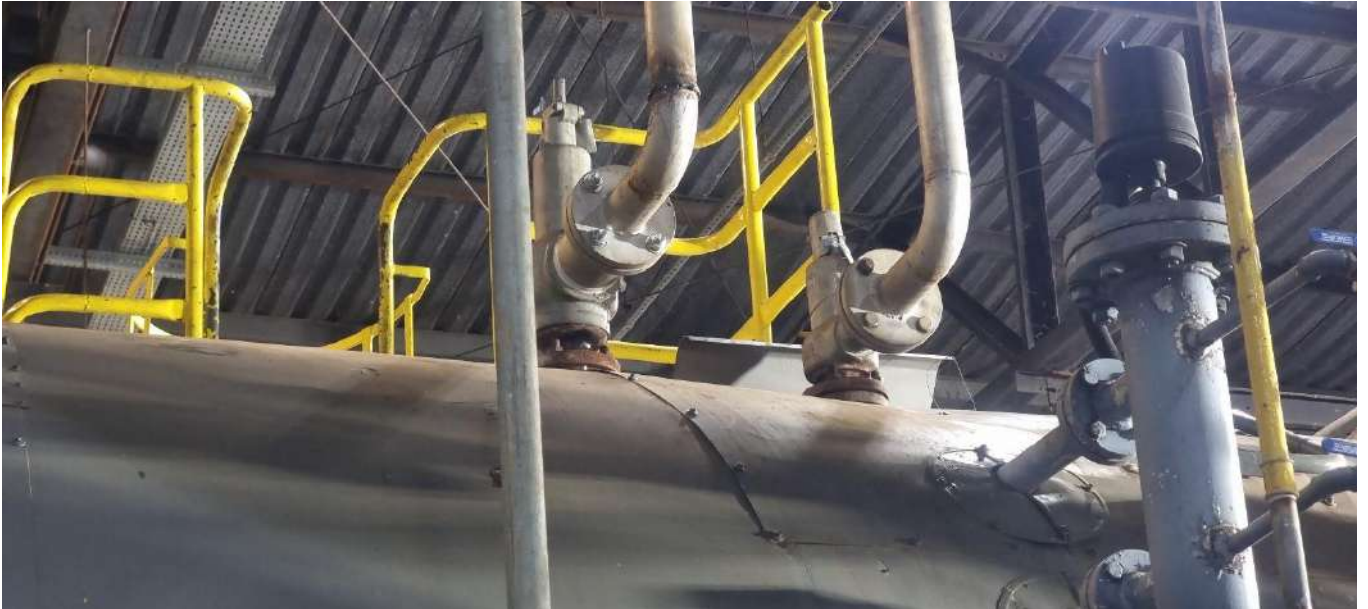
Figura 16-VALVULA DE SEGURANÇA

a) válvula de segurança com pressão de abertura ajustada em valor igual ou inferior à Pressão Máxima de Trabalho Admissível - PMTA, respeitados os requisitos do código de construção relativos a aberturas escalonadas e tolerâncias de pressão de ajuste;

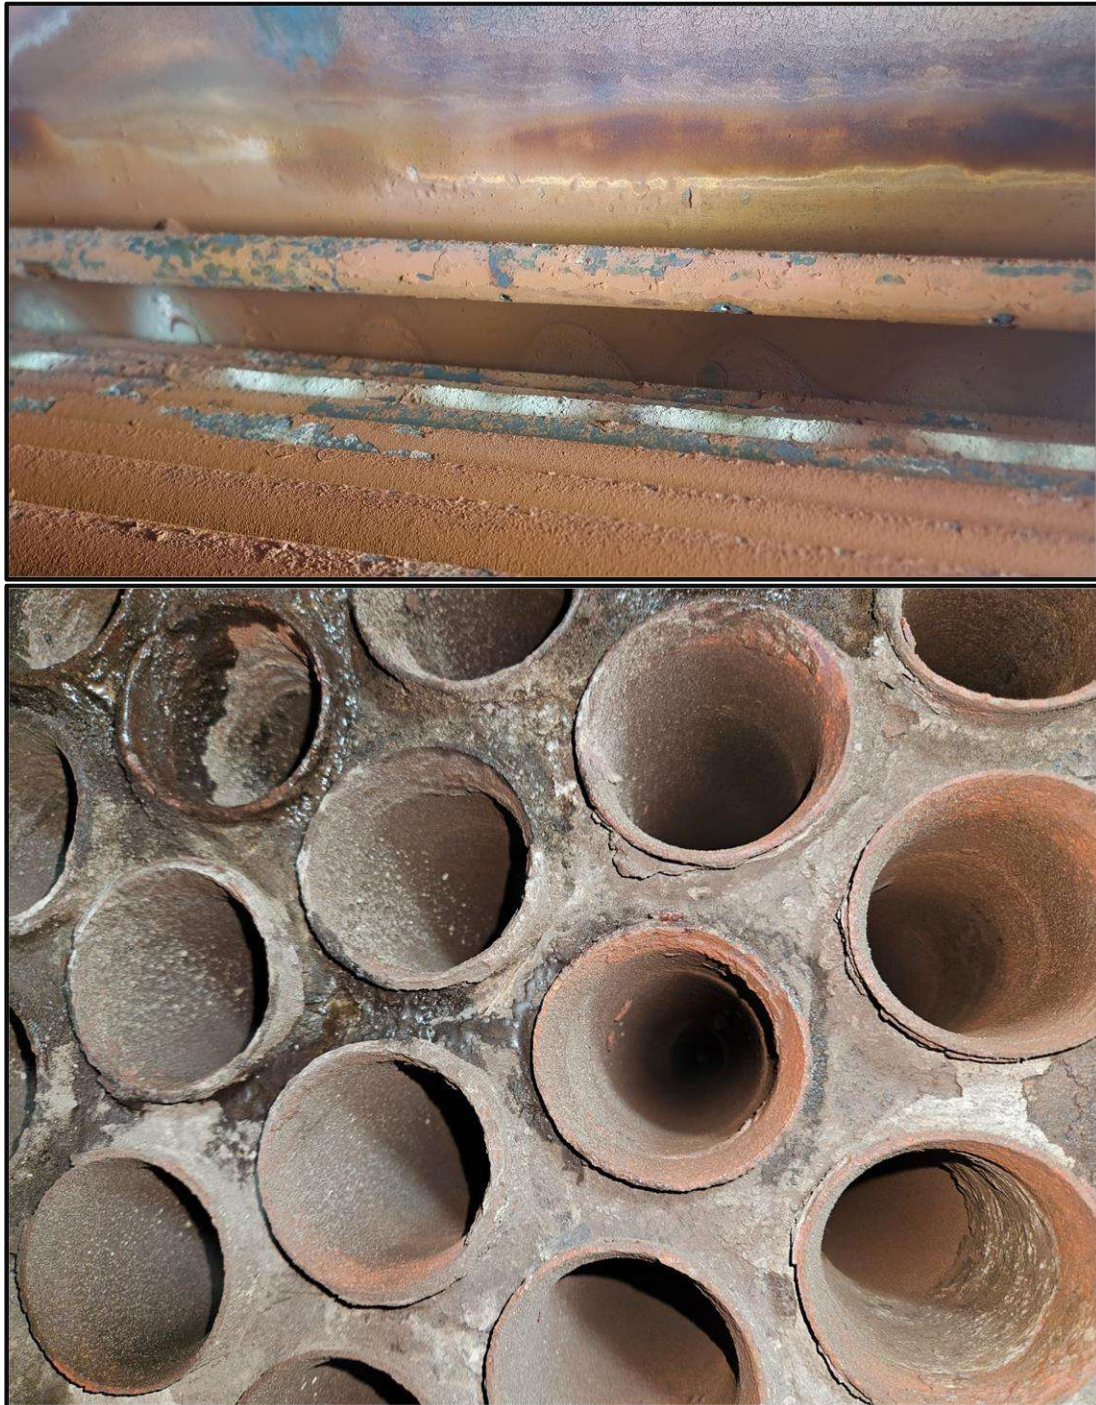
Figura 17-INTERNA DE TUBOS FLAMATUBOLAR TUBOS 2,5" SCH 40

**TUBOS VISUAL INTERNO**

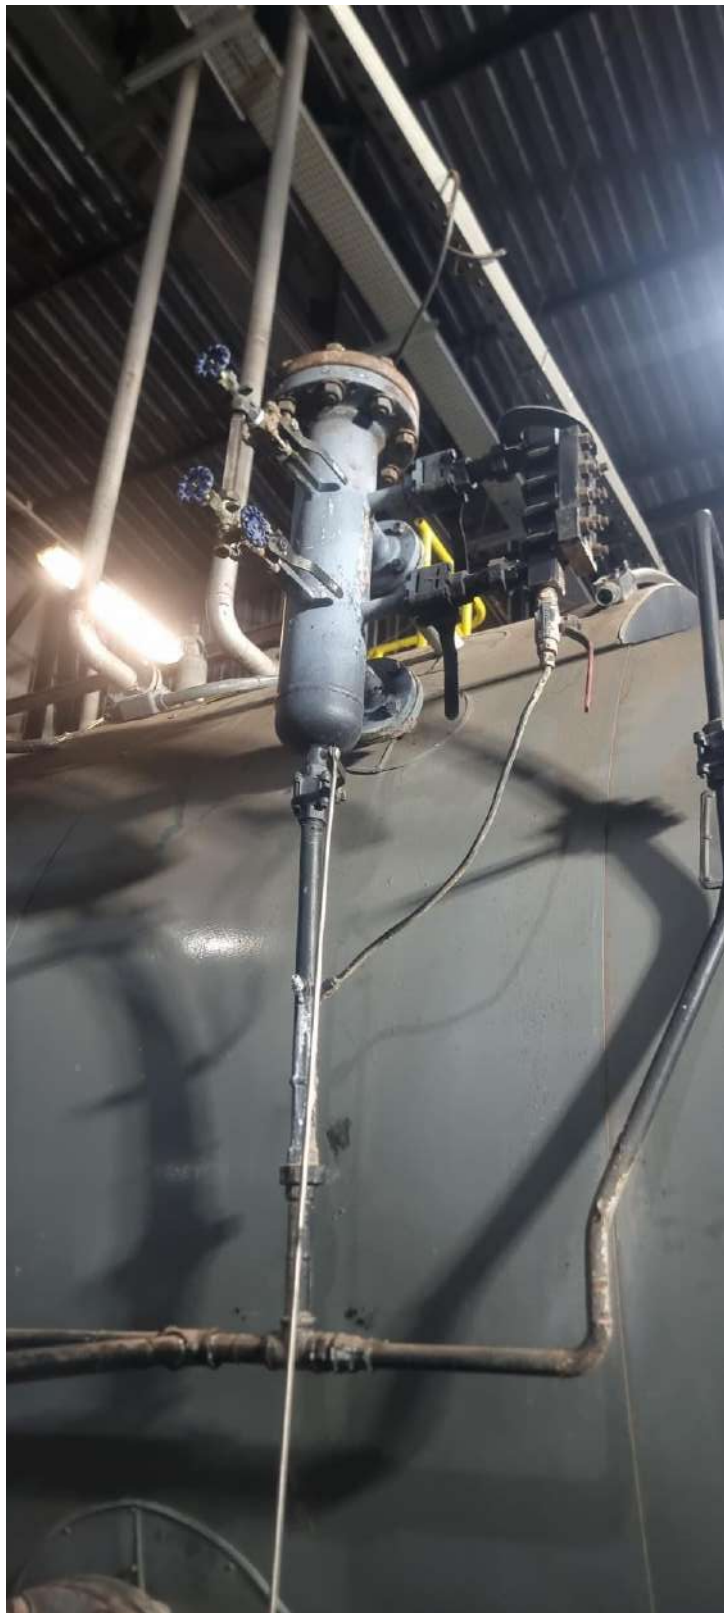
Figura 14-GARRAFA DE NÍVEL

e) sistema automático de controle do nível de água com intertravamento que evite o superaquecimento por alimentação deficiente

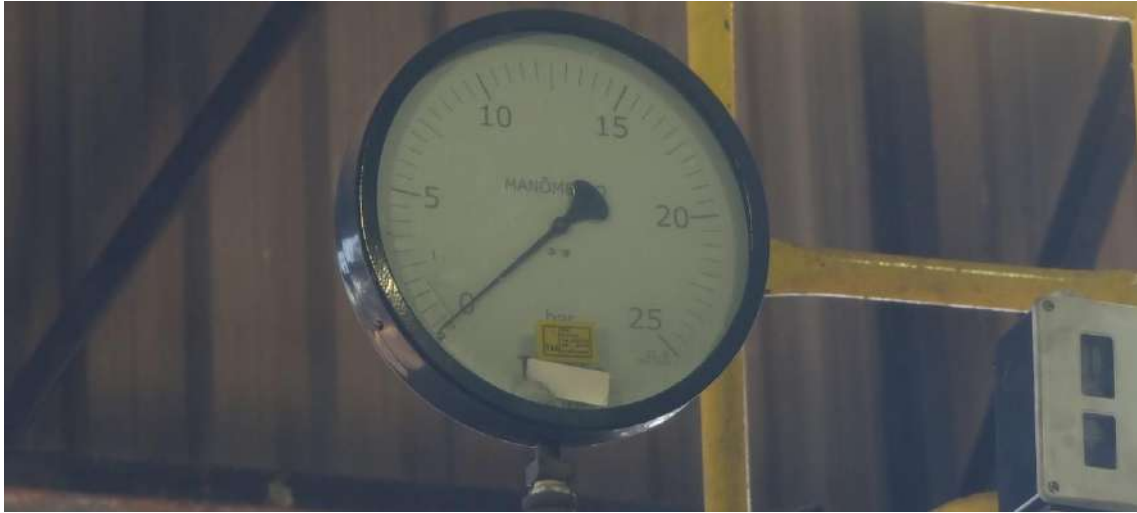
Figura 15-MANOMETRO

b) instrumento que indique a pressão do vapor acumulado;

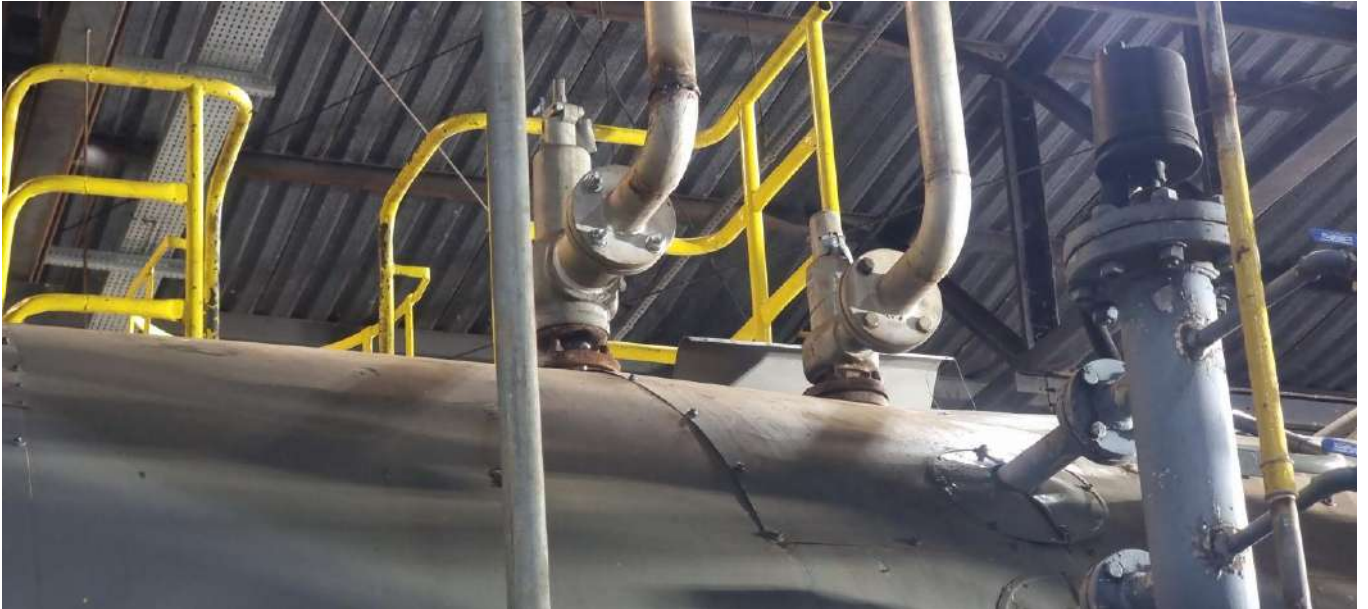
Figura 16-VALVULA DE SEGURANÇA

a) válvula de segurança com pressão de abertura ajustada em valor igual ou inferior à Pressão Máxima de Trabalho Admissível - PMTA, respeitados os requisitos do código de construção relativos a aberturas escalonadas e tolerâncias de pressão de ajuste;

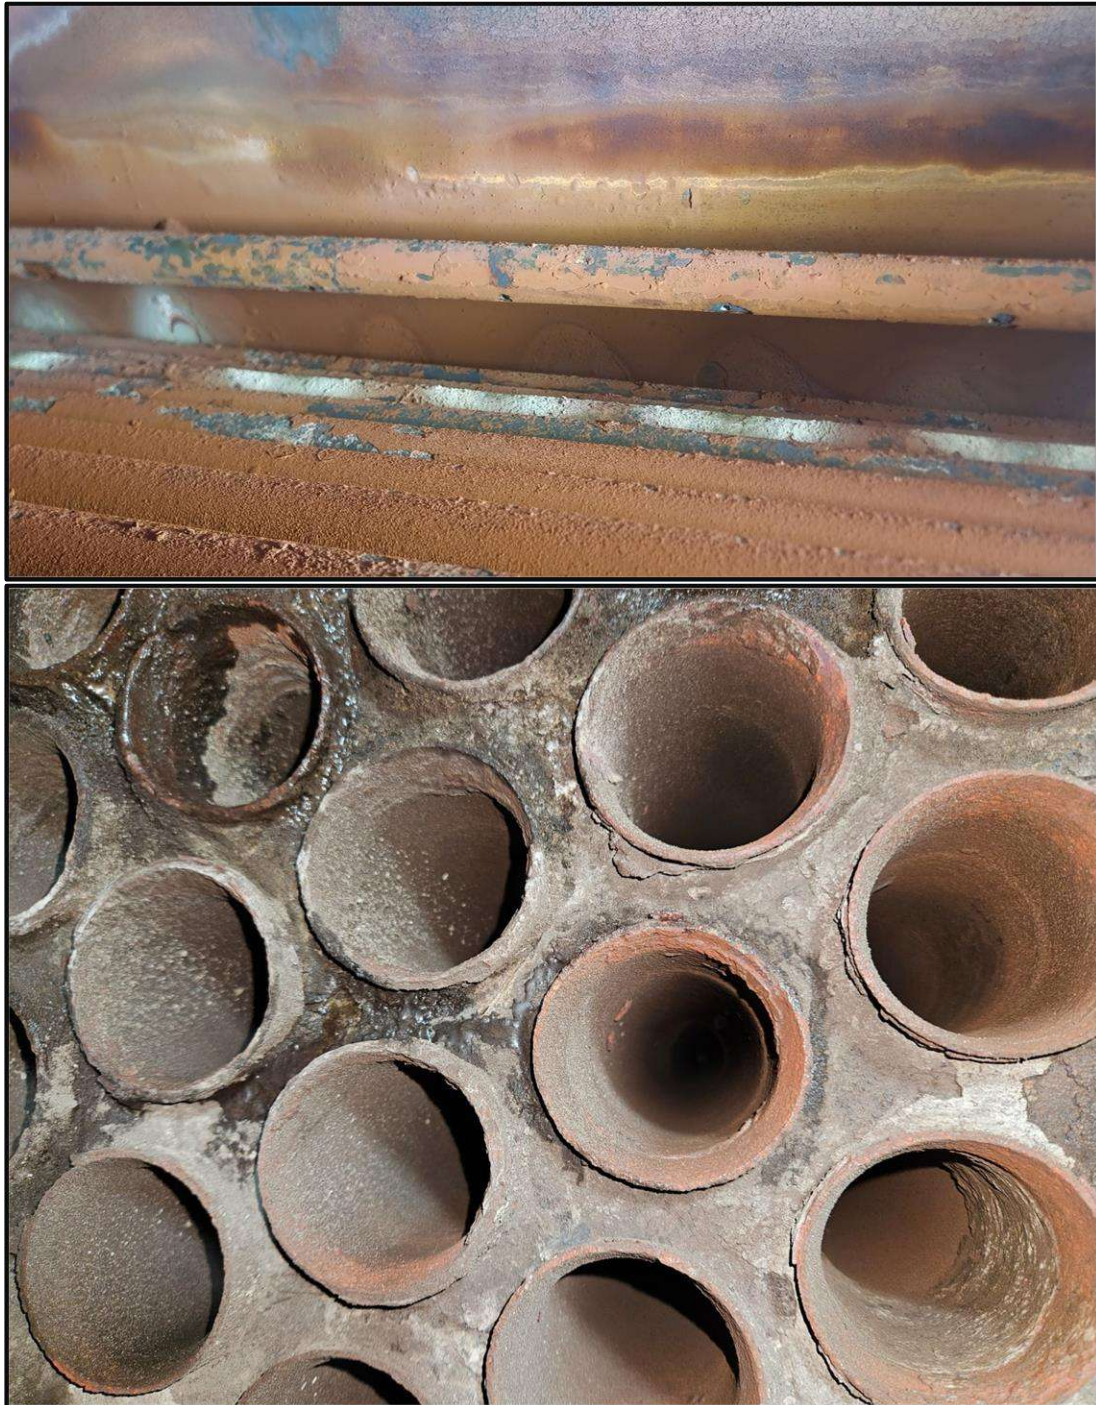
Figura 17-INTERNA DE TUBOS FLAMATUBOLAR TUBOS 2,5" SCH 40

**TUBOS VISUAL INTERNO**

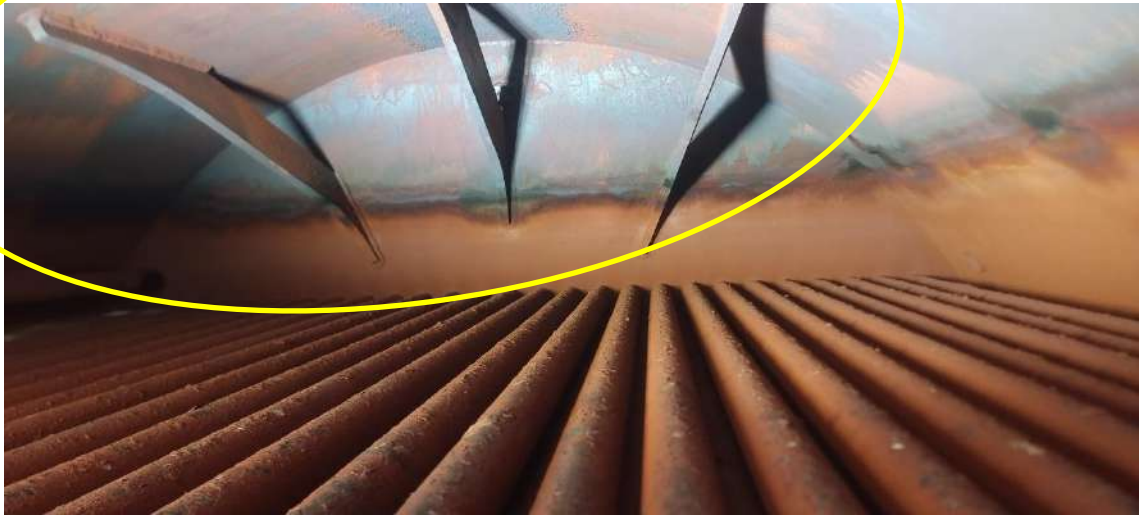
A inspeção visual interna identificou a presença de **estais tubulares longitudinais adicionais**, os quais reduzem ainda mais os vãos livres da placa do espelho e as tensões atuantes, tornando o modelo de cálculo adotado conservador em relação à condição real.
